*Istituto di Istruzione Superiore "Luca Pacioli"*  
*Via delle Grazie, 6 - 26013 Crema (CR)*

INTERVENTI DI MIGLIORAMENTO SISMICO  
E DI CONSOLIDAMENTO STRUTTURALE  
DELLA COPERTURA DELL'AULA MAGNA

I - SERVIZIO FOTOGRAFICO

**PROGETTO ESECUTIVO**

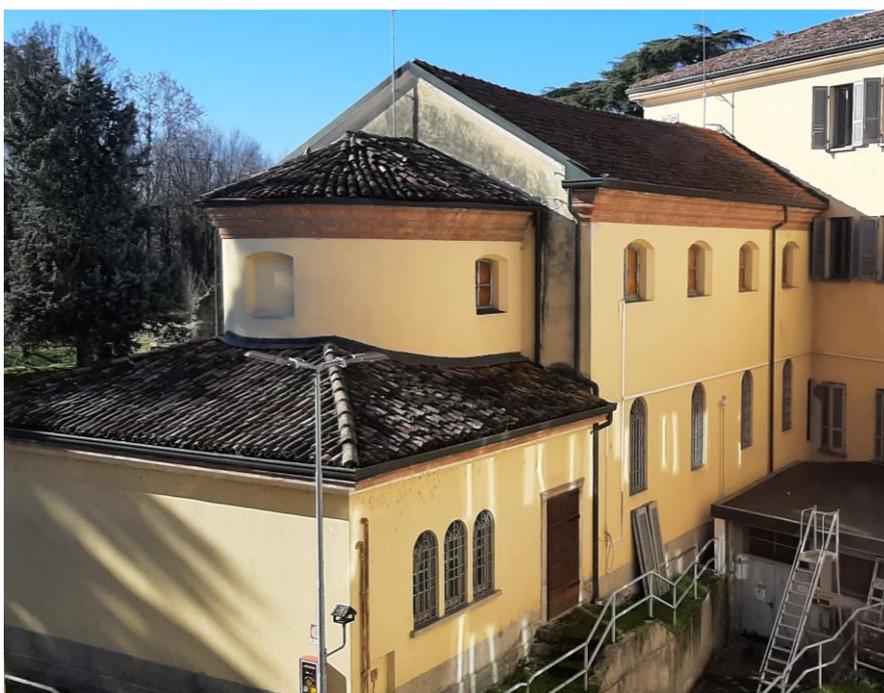
Fig. 1 Fotografia dei lati nord e est delle coperture del corpo di fabbrica dell'aula magna.

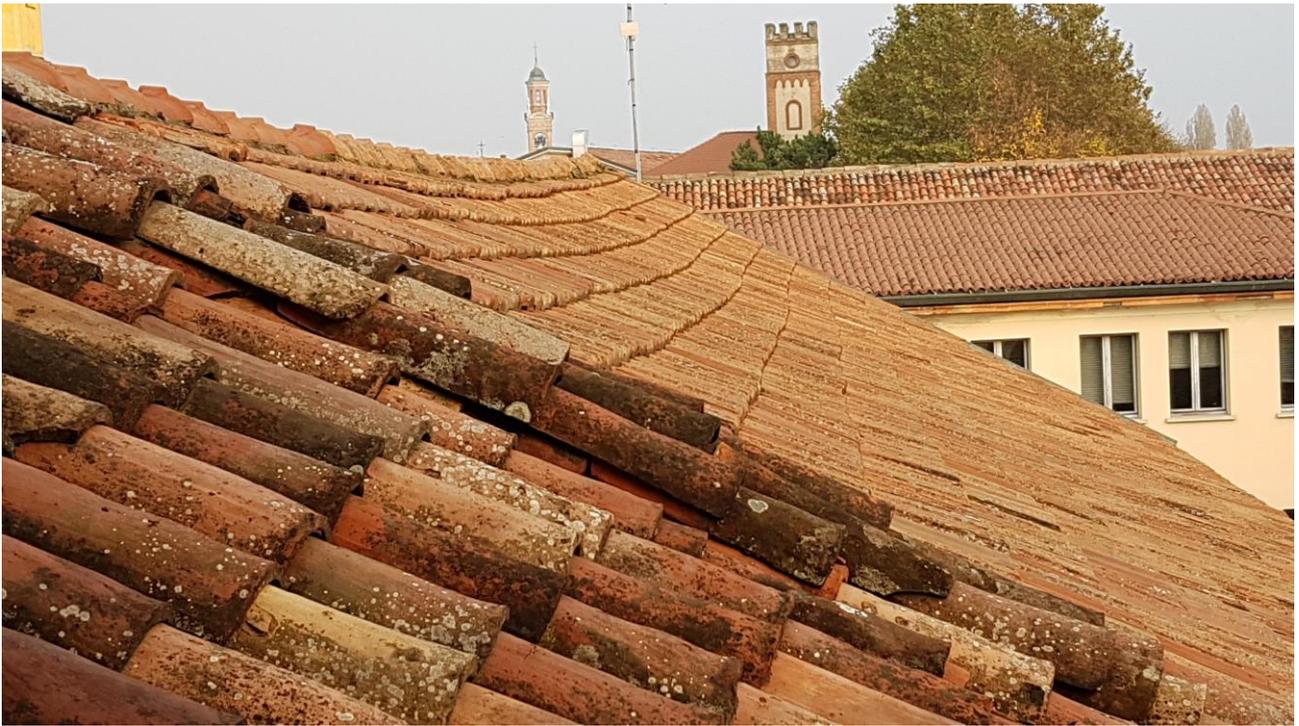
Fig. 2 Fotografia del lato sud delle coperture del corpo di fabbrica dell'aula magna.

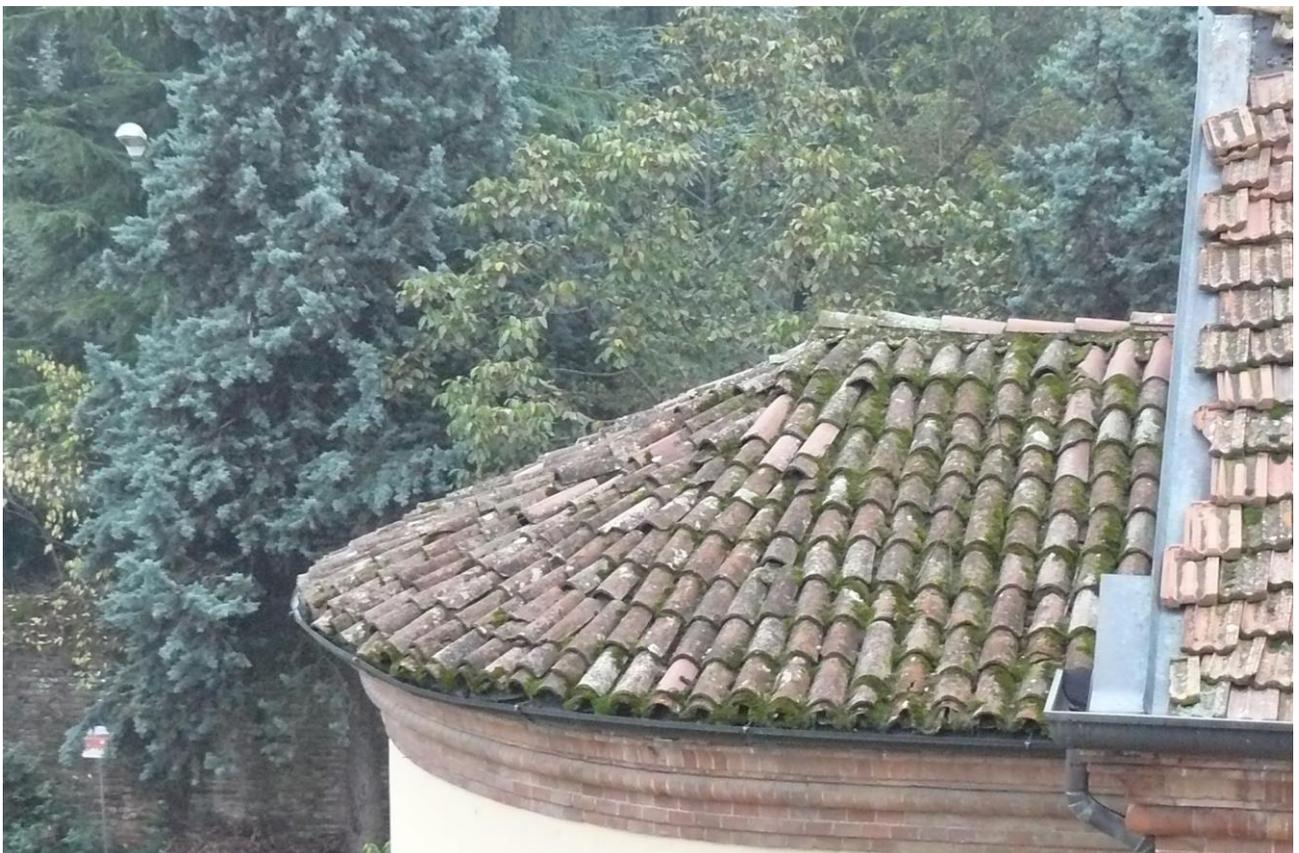
Fig. 3 Fotografia della copertura dell'abside.

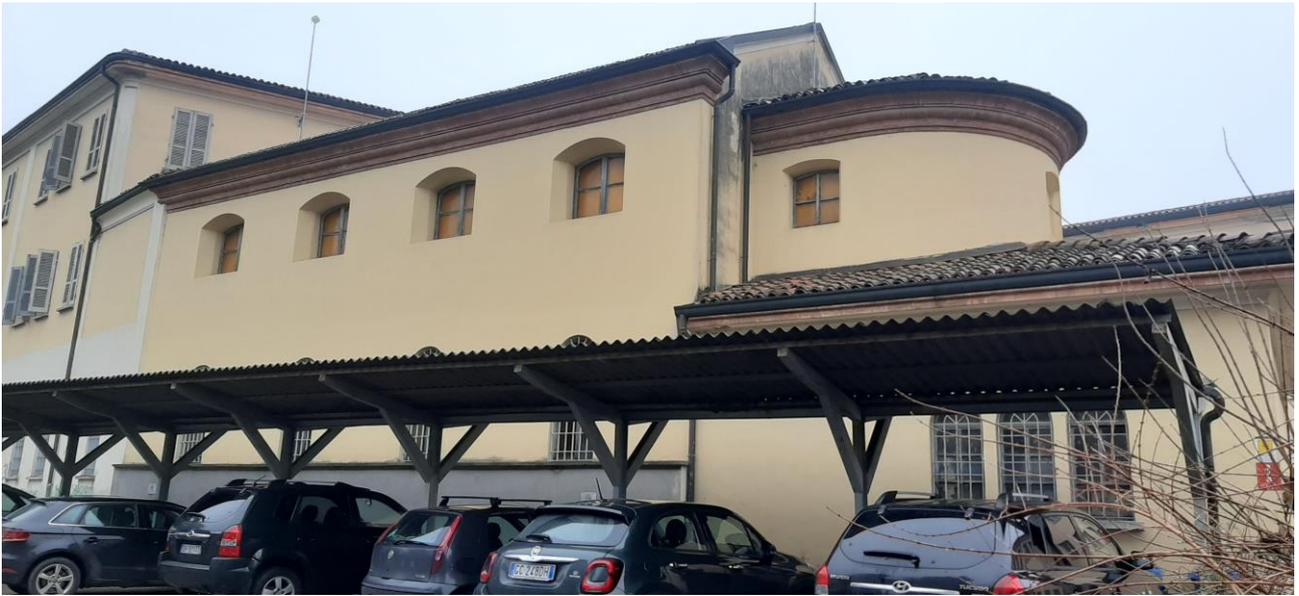
Fig. 4 Fotografia del lato sud-est del corpo di fabbrica dell'aula magna.

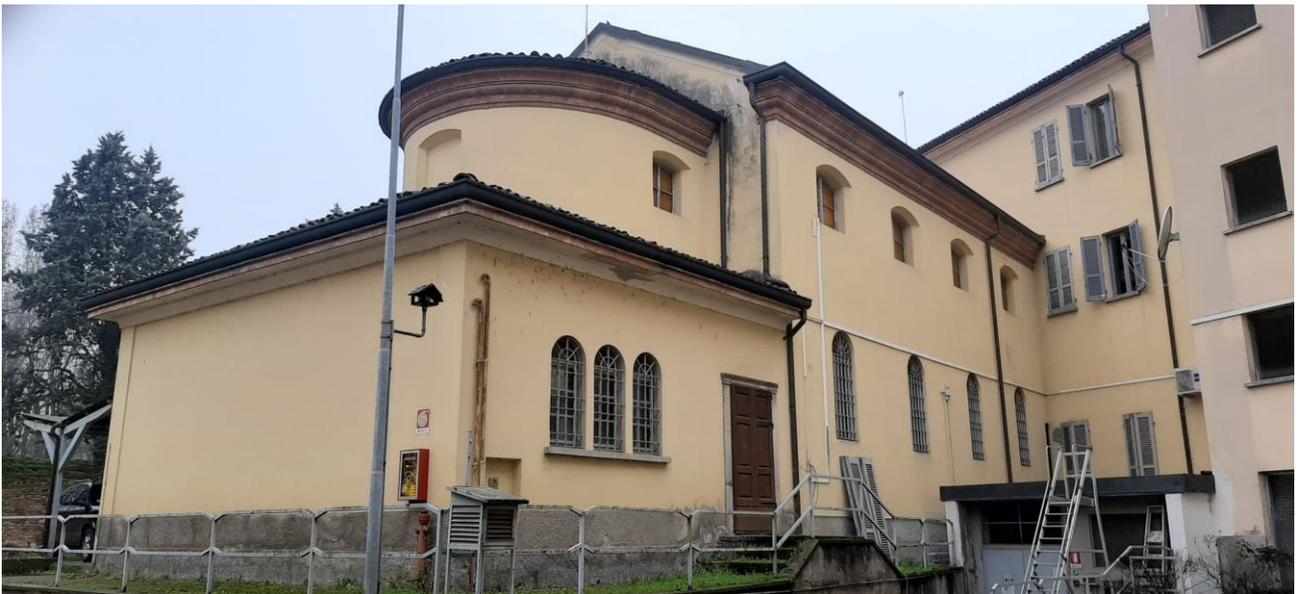
Fig. 5 Fotografia del lato nord-est del corpo di fabbrica dell'aula magna.

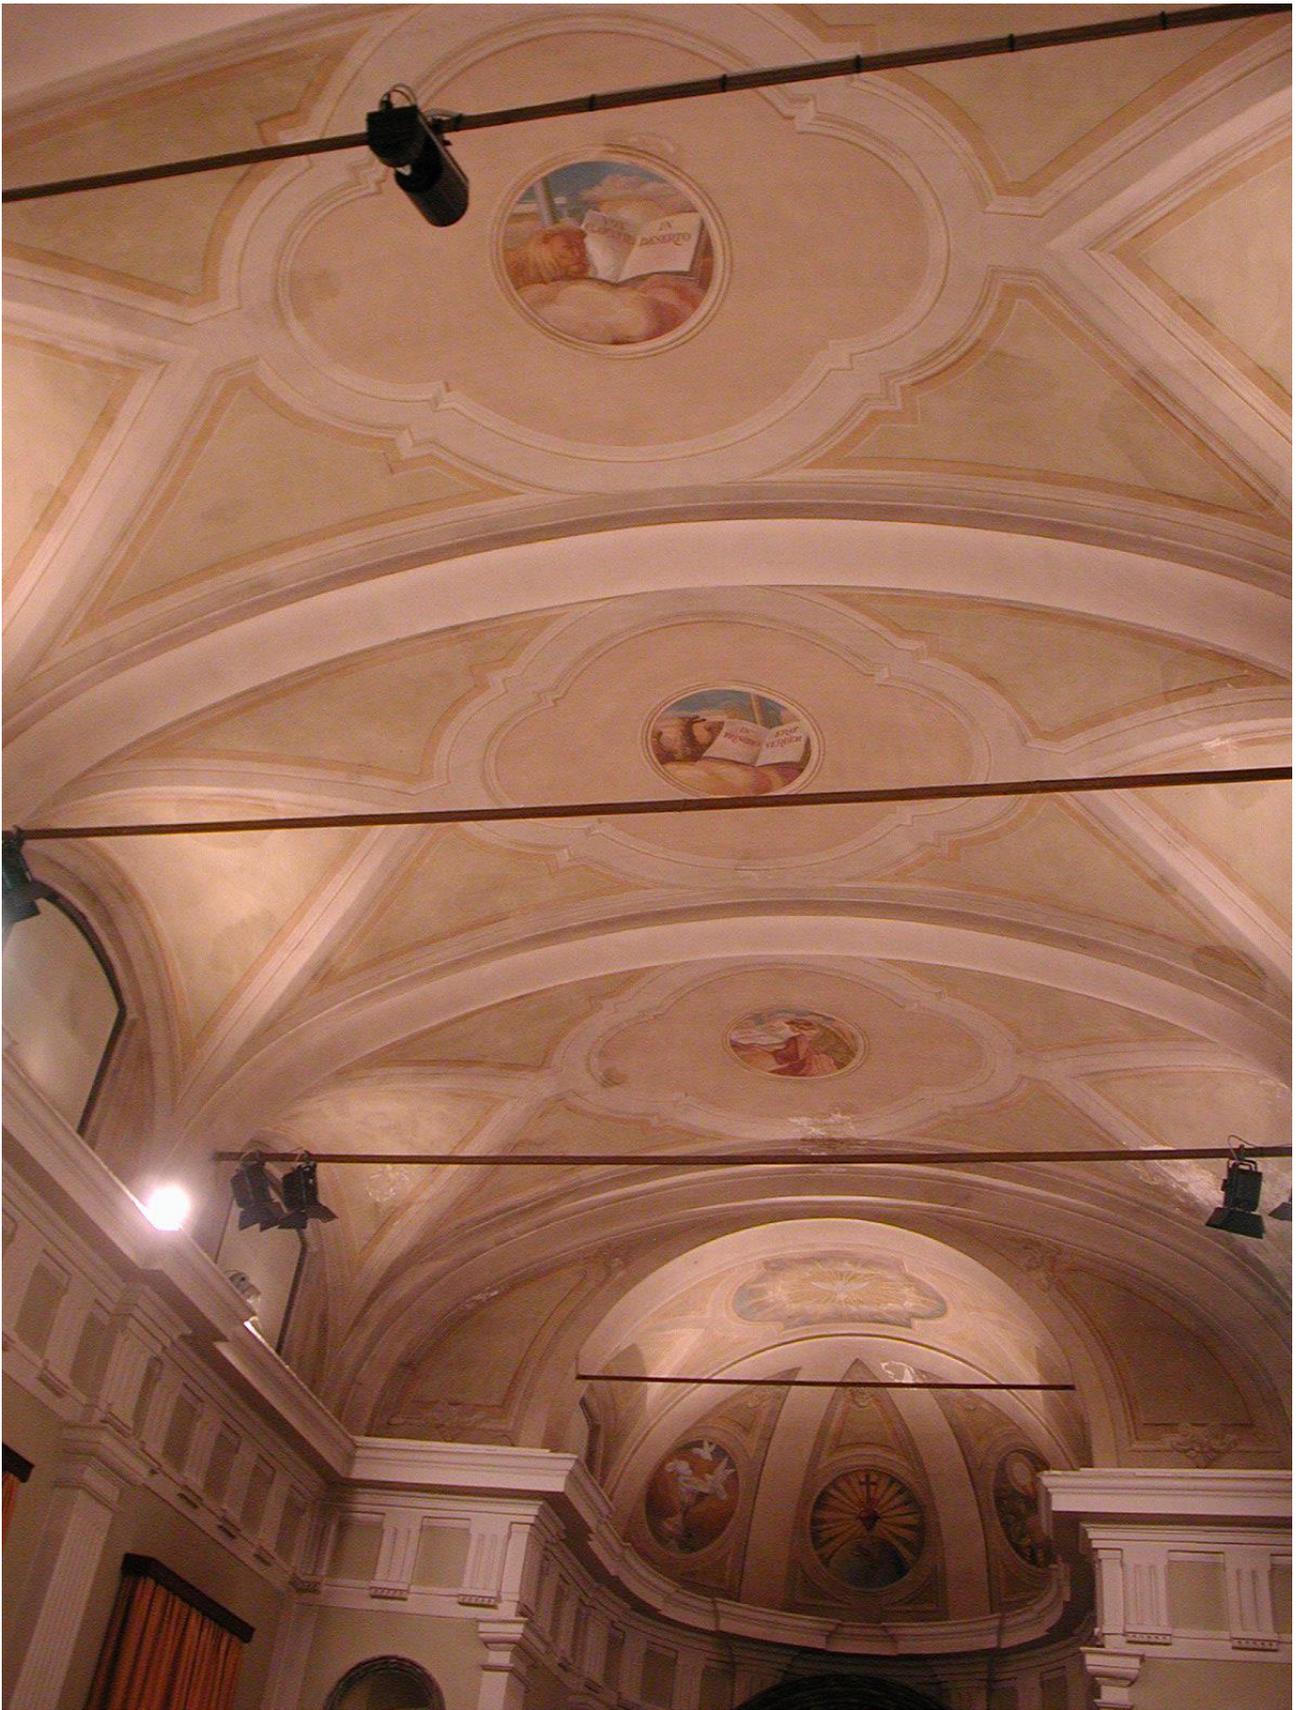
Fig. 6 Fotografia dell'interno della navata dell'aula magna.

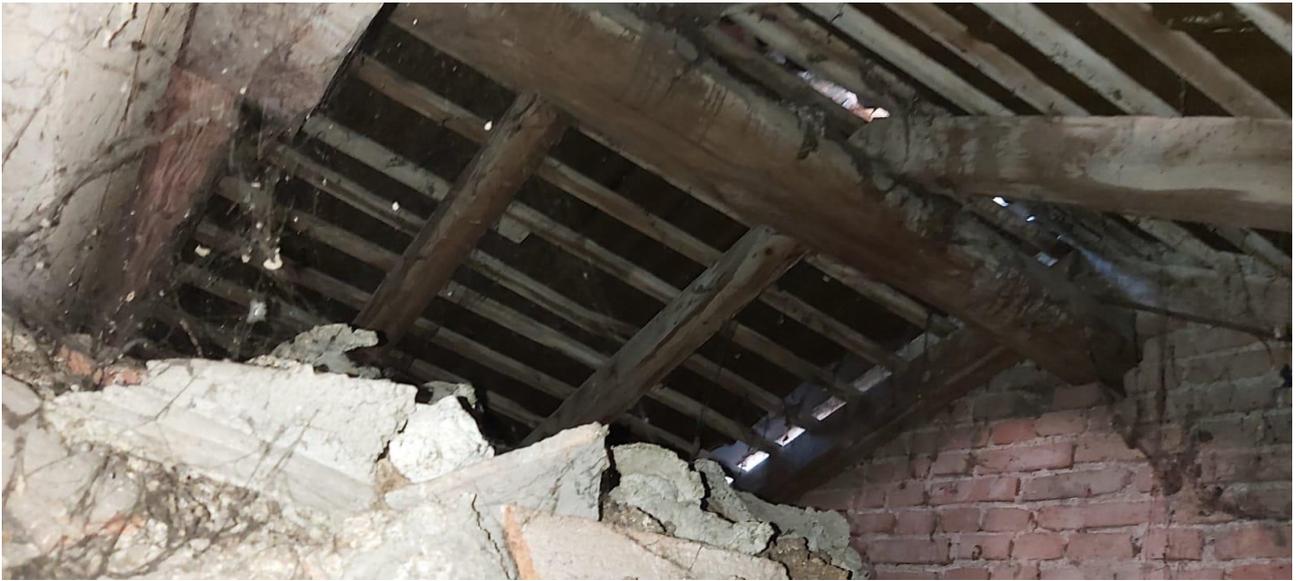
Fig. 7 Fotografia del sottotetto dell'abside.

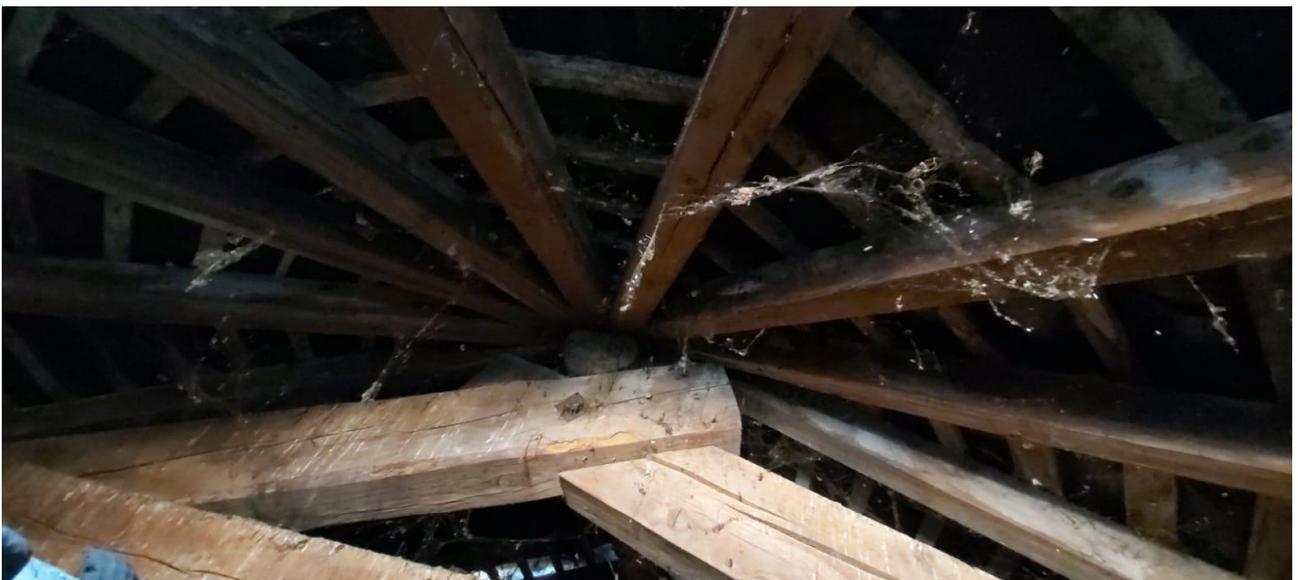
Fig. 8 Fotografia della capriata lignea dell'abside.

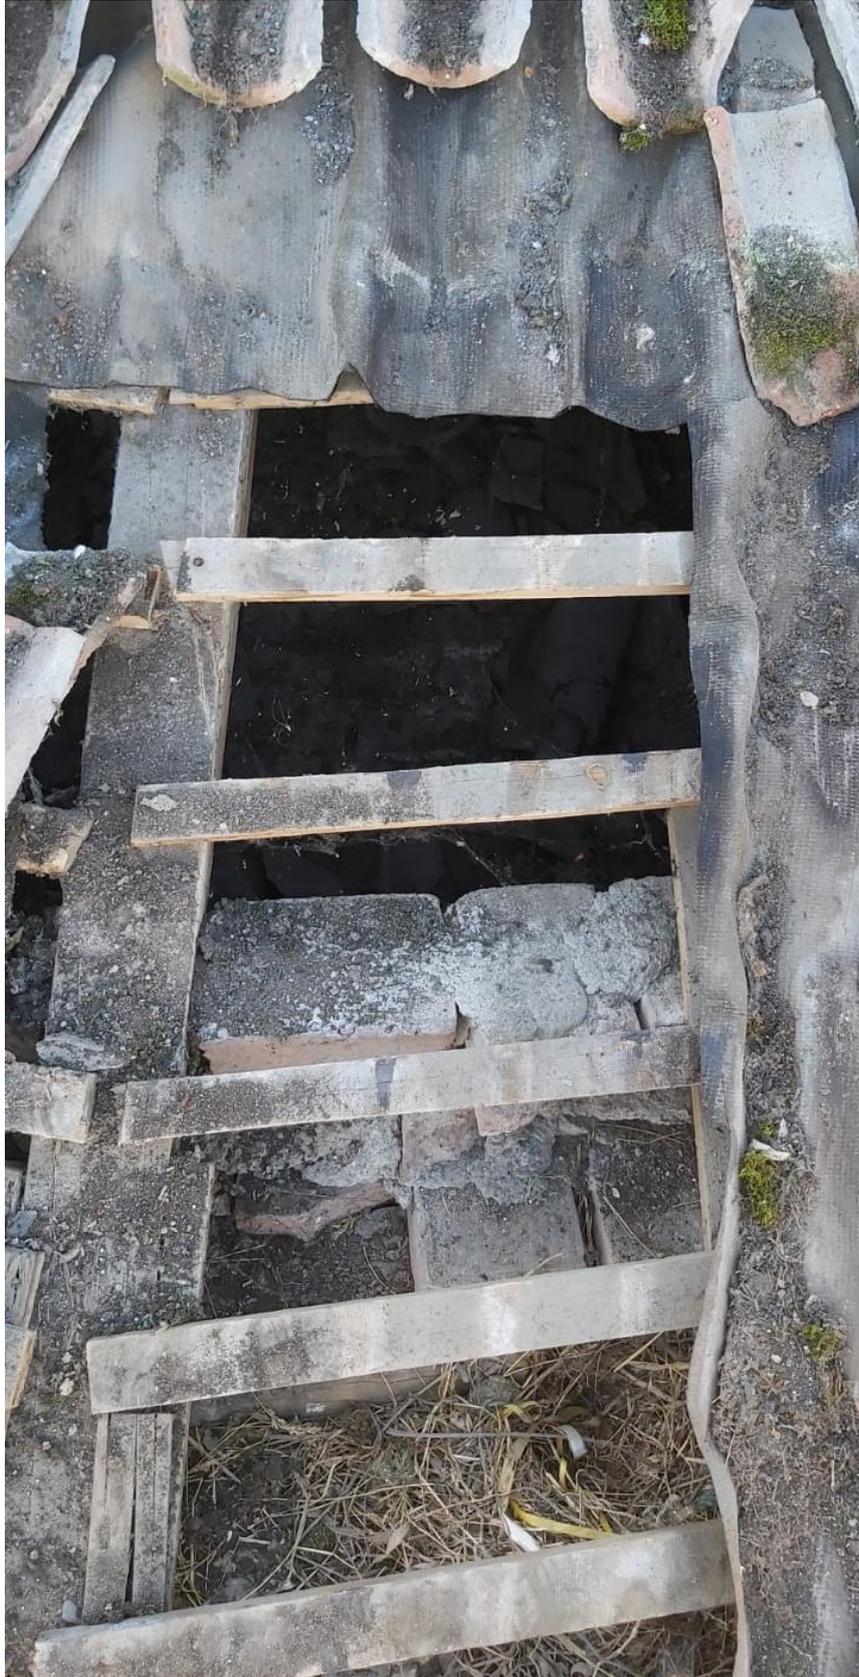
Fig. 9 Fotografia della copertura dell'abside.

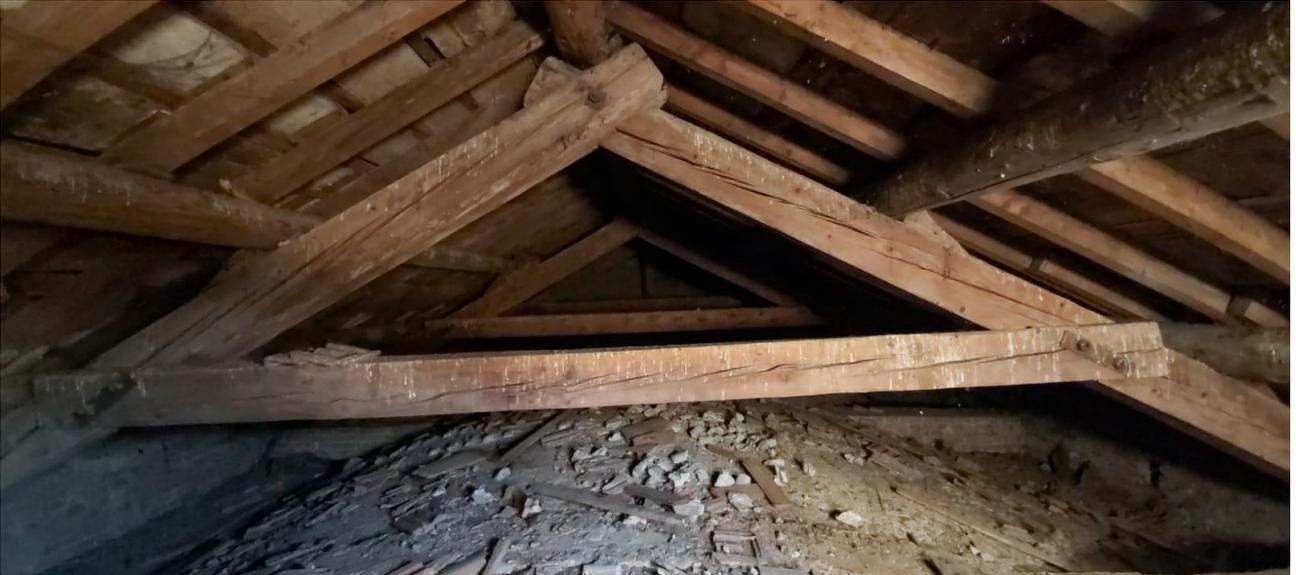
Fig. 10 Fotografia del sottotetto della navata.

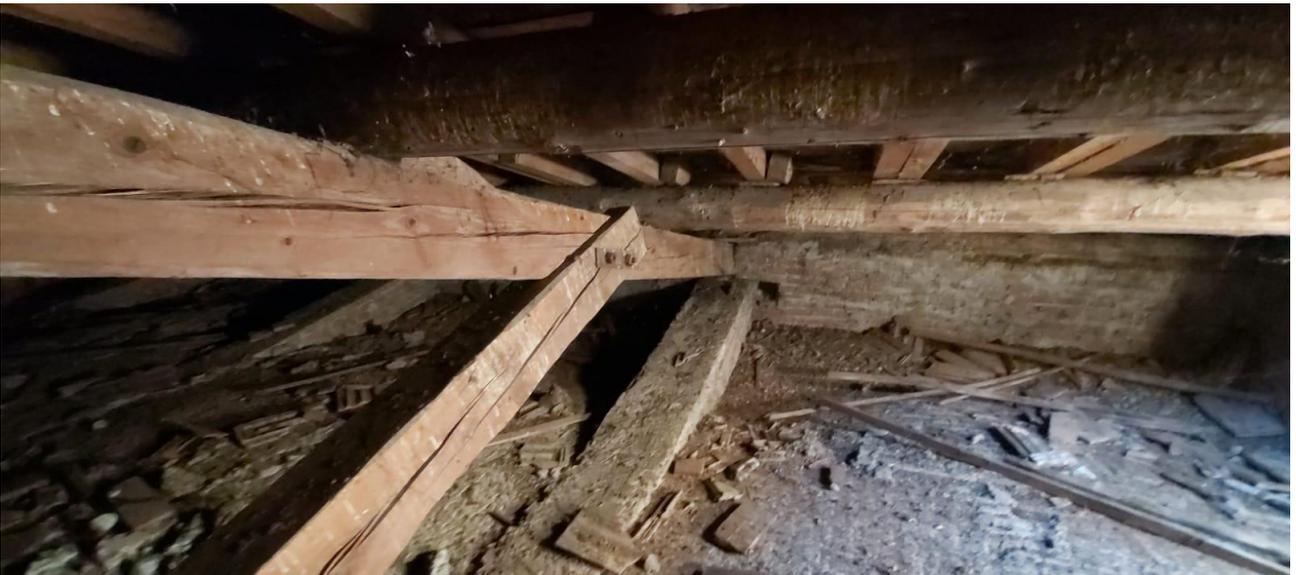
Fig. 11 Fotografia del sottotetto della navata.

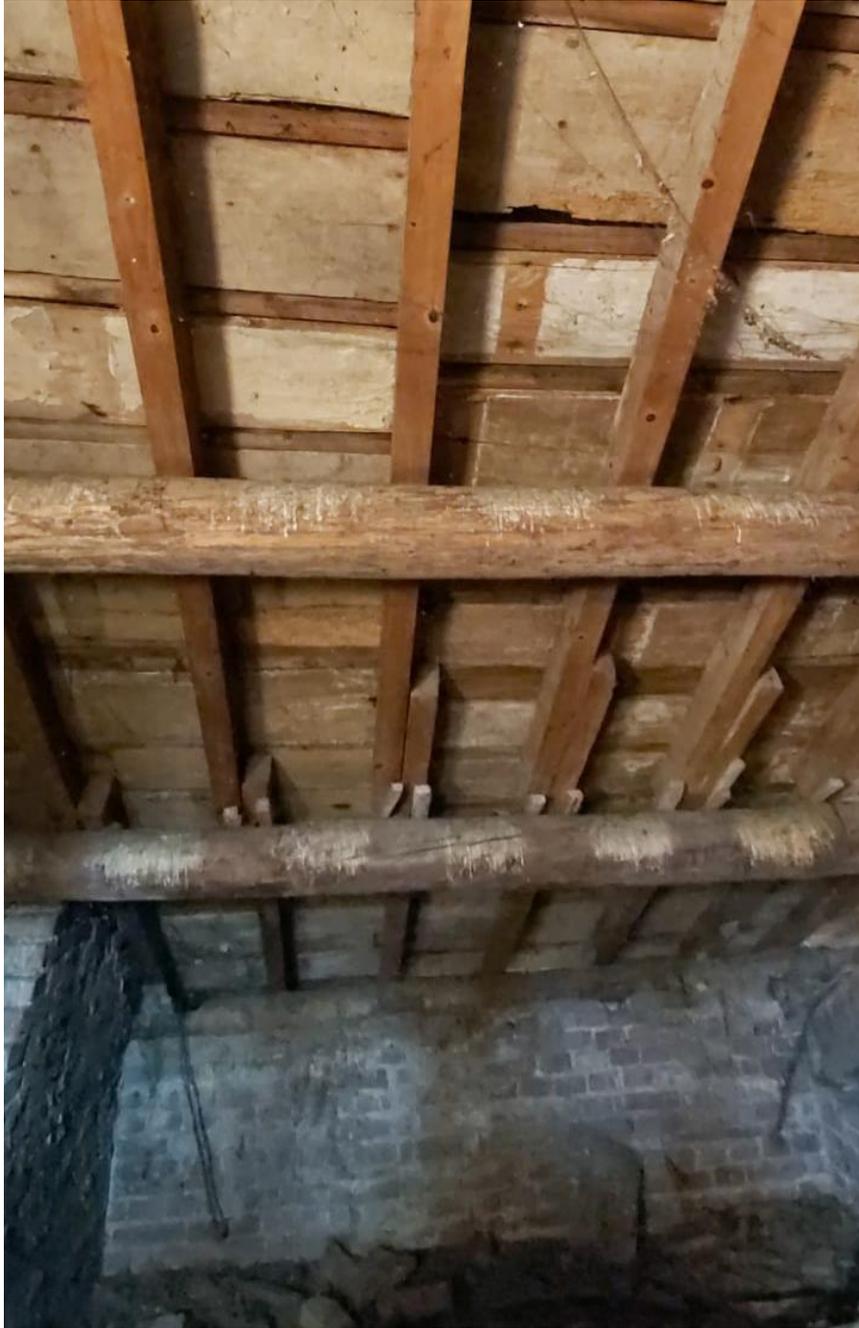
Fig. 12 Fotografia del sottotetto della navata.

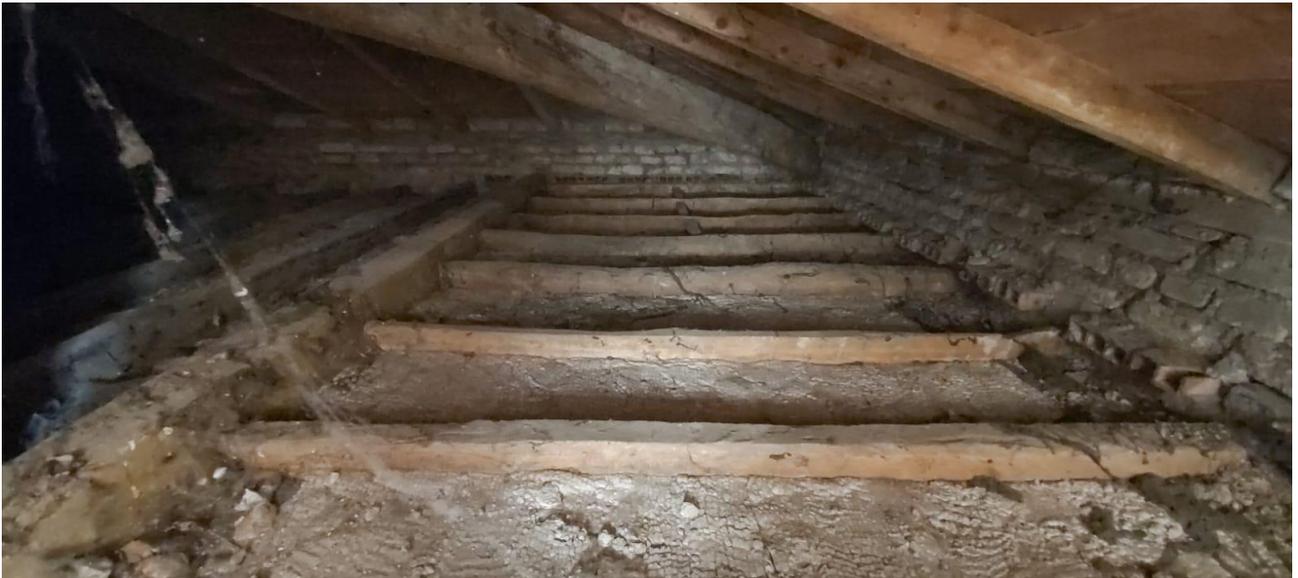
Fig. 13 Fotografia del sottotetto del corpo sul retro dell'abside.

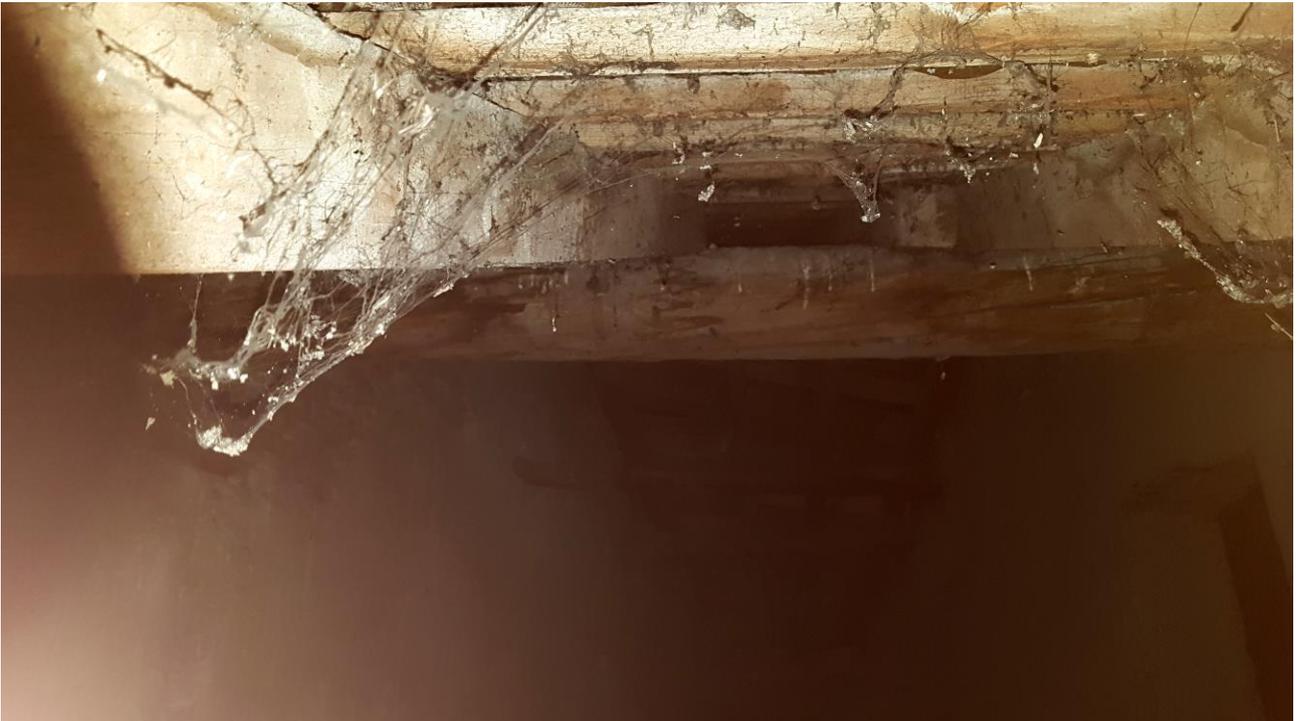
Fig. 14 Fotografia del sottotetto dell'ingresso alla navata.
