# Mappatura delle coperture in cemento-amianto e monitoraggio delle fibre in aria

Anna Somigliana, Enrico Zini
ARPA Lombardia

Convegno: "Amianto: conoscere per gestire"

Cremona, 4 Ottobre 2012

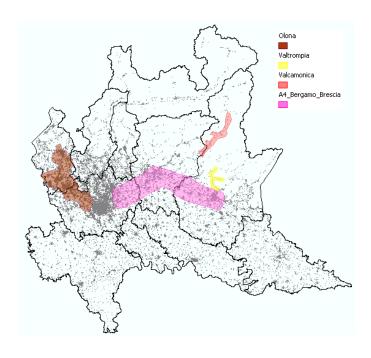
# Mappatura: scelta delle aree da rilevare

Area	Km²
Bacino settentrionale dell'Olona	653
Corridoio autostradale Milano-Brescia	1202
Valcamonica	144
Valtrompia	63
Totale	2062

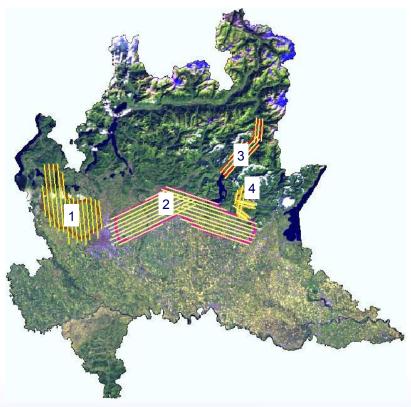
Piani di volo

Altezza di volo dal suolo	~ 1500 m
Dimensione del pixel	~ 3 m
Larghezza della strisciata	~ 3000 m
Sovrapposizione tra le strisciate	> 20%
N° totale strisciate	47
Lunghezza totale strisciate	8100 Km
Periodo delle riprese	Luglio-Agosto 2007

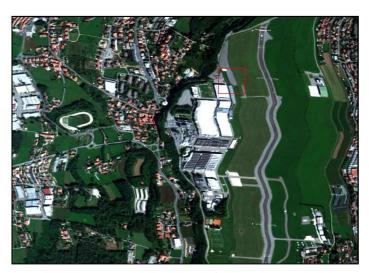
**Immagine originale**

#### Correzioni geometriche

Area	RMSE (m)
Bacino settentrionale dell'Olona	3.13
Corridoio autostradale Milano-Brescia	2.73
Valcamonica	3.57
Valtrompia	2.15

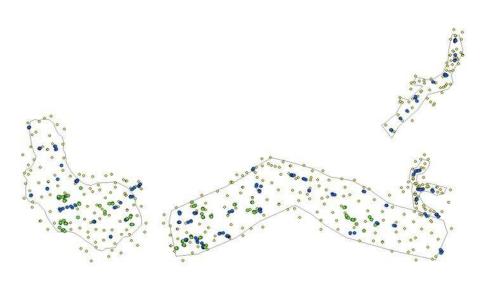
Distribuzione dei punti di verità a terra (i punti gialli sono stati utilizzati per la verifica della correzione geometrica)

Insiemi di punti	N° punti
Calibrazione della classificazione (blu)	197
Valutazione della accuratezza della classificazione (verde)	115

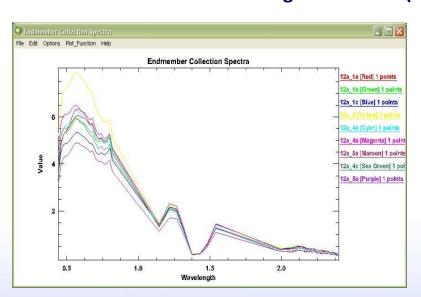
Libreria delle firme spettrali

- Creazione di una "libreria" di firme spettrali sulla base dei punti di verità a terra corrispondenti a diverse tipologie di coperture in cemento-amianto.
- Selezione delle bande spettrali più significative: 68 su 102 bande.

Classificazione mediante l'algoritmo SAM (Spectral Angle Mapper).

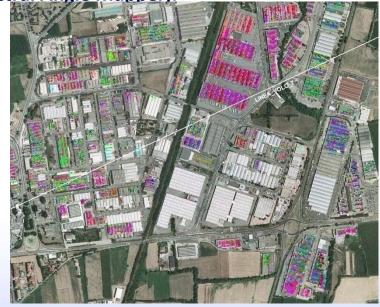
Primo risultato della classificazione: i colori rappresentano diverse tipologie di coperture in cemento-amianto

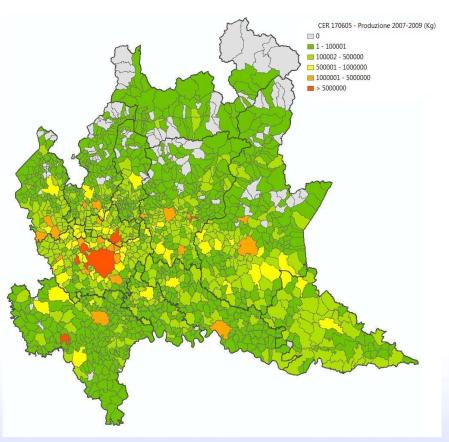
Produzione comunale di rifiuti CER 170605 nel triennio 2007-2009 (espressi in Kg)

Produzione rifiuto CER 170605 "materiali da costruzione contenenti amianto", circa il 95% del totale dei RCA)

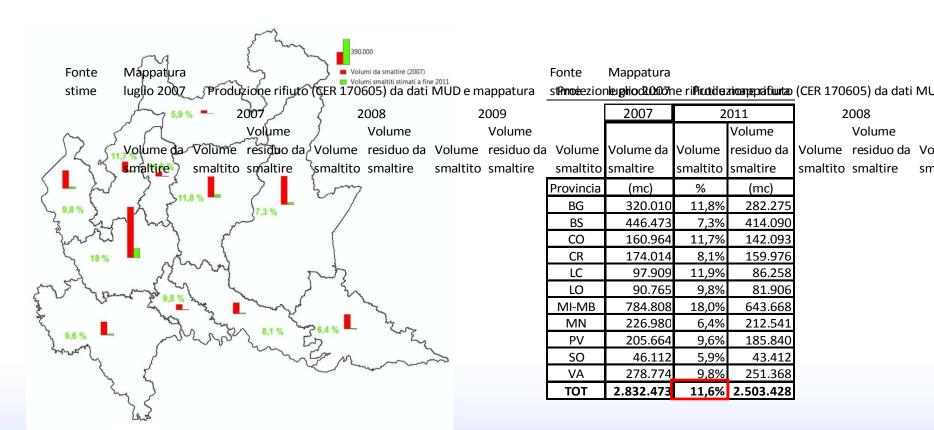
Mappa su base provinciale dei quantitativi di coperture stimate sulla base della mappatura del 2007, rispetto alle coperture smaltite stimate a fine

2011 (da dati MUD)

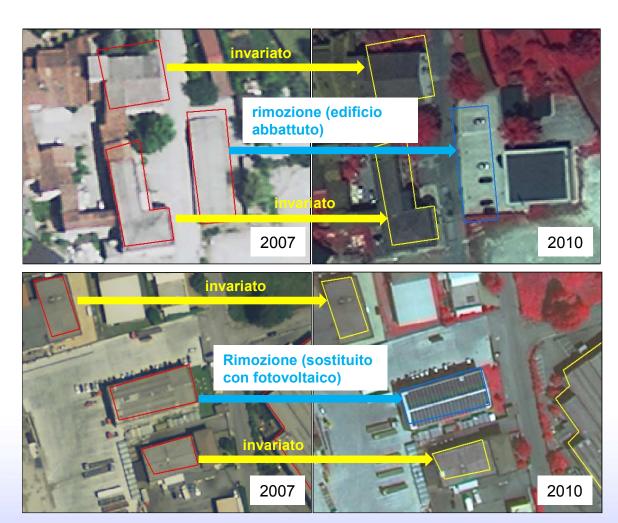
Aggiornamento diretto dei dati 2007 da realizzare nel 2013 sulla base di ortoimmagini 2012

Test di fattibilità realizzato con immagini satellitari Worldview (risoluzione 0.5m) del 2010

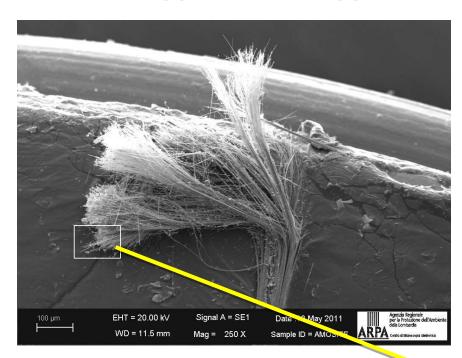
# Fascio di anfibolo della dimensione di 1 capello

Il fascio risulta composto da migliaia di fibre

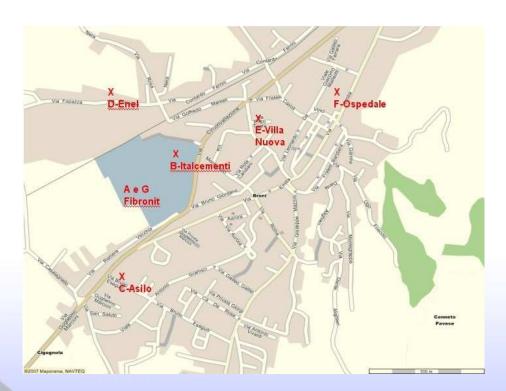
- 7 postazioni di misura
- Campionamenti 2 volte al mese in almeno 4 postazioni
- Anno inizio monitoraggio: 2000

Anno	Fibre/litro
2000	0.110
2001	0.310
2002	0.220
2003	0.090
2004	n.d.
2005	0.020
2006	0.040
2007	0.030
2008	0.012
2009	0.009
2010	0.008
2011	0.006
2012	In corso

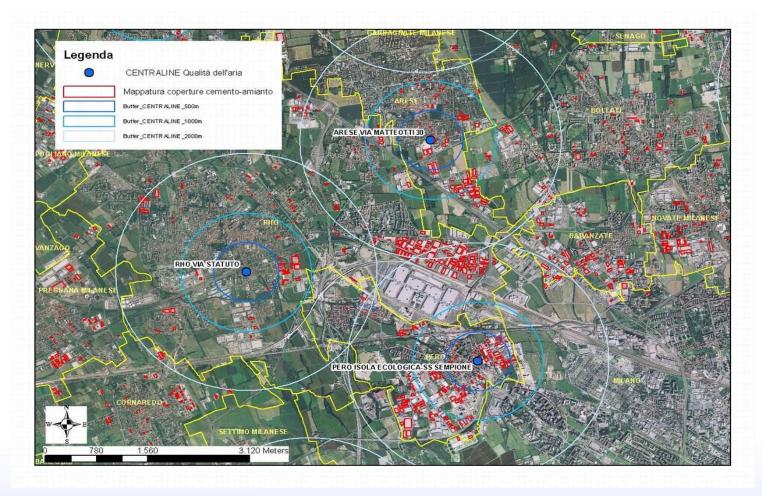
- campionamento giornaliero per 50 giorni
- 92% dei risultati inferiori al DL
- valore max: 0.03 fibre/litro

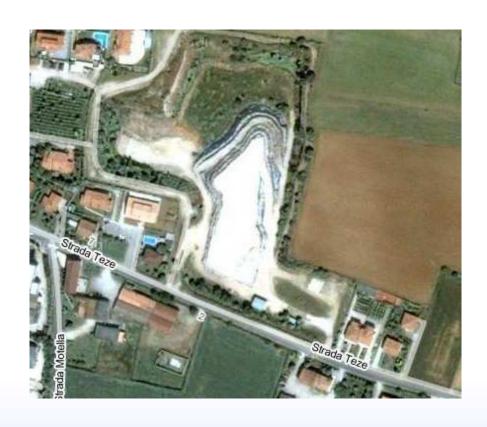
- Discarica di amianto di Cavriana (Mantova).
- Campagna di misura eseguita dopo il termine della coltivazione della discarica.
- Campionamenti eseguiti dall'ASL di Mantova il 19-20 Maggio 2009.
- 10 postazioni distanti meno di 100 m dal centro della discarica.
- 1 misura per postazione.
- Valore massimo misurato: 0.02 fibre/litro.
- 80% dei valori inferiori al DL.

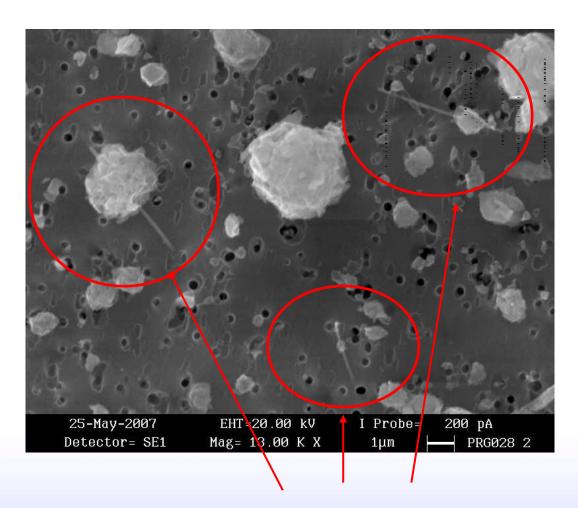
- 2 postazioni di misura: Broni e Milano città
- 1 misura al mese dal 2006 a Broni
- 1 misura al mese nel periodo 2008-2009 a Milano città
- Analisi effettuata a 12000X per visualizzare le fibre di amianto con dimensioni inferiori alle fibre normate
- Nelle analisi delle postazioni di fondo non è mai stata trovata una fibra di amianto di dimensioni inferiori alle normate.

Esempi di fibre di amianto ultrafini (Immagini del progetto Valmalenco)
