**Osservatorio Provinciale della Sicurezza Stradale**

**PIANIFICAZIONE DI INTERVENTI  
DI SICUREZZA STRADALE  
PER LA TUTELA DELL'UTENZA DEBOLE**

*Analisi dell'incidentalità di utenze deboli  
nel quinquennio 2008 – 2012  
Sulla rete viaria provinciale di Cremona*

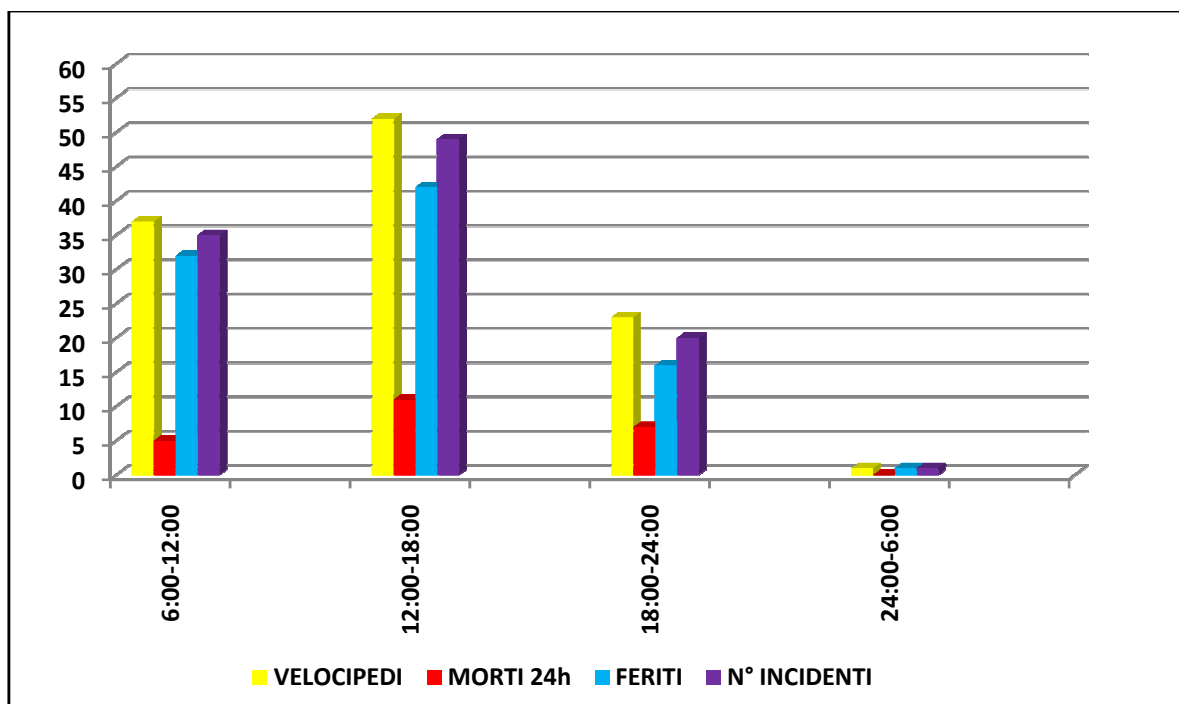
Grafico n°1: Analisi dell'Incidentalità di Velocipedi nelle fasce orarie.

6:00-12:00	12:00-18:00	18:00-24:00	24:00-6:00
<b>VELOCIPEDI</b>	37	52	23	1
<b>MORTI 24h</b>	5	11	7	0
<b>FERITI</b>	32	42	16	1
<b>N° INCIDENTI</b>	35	49	20	1

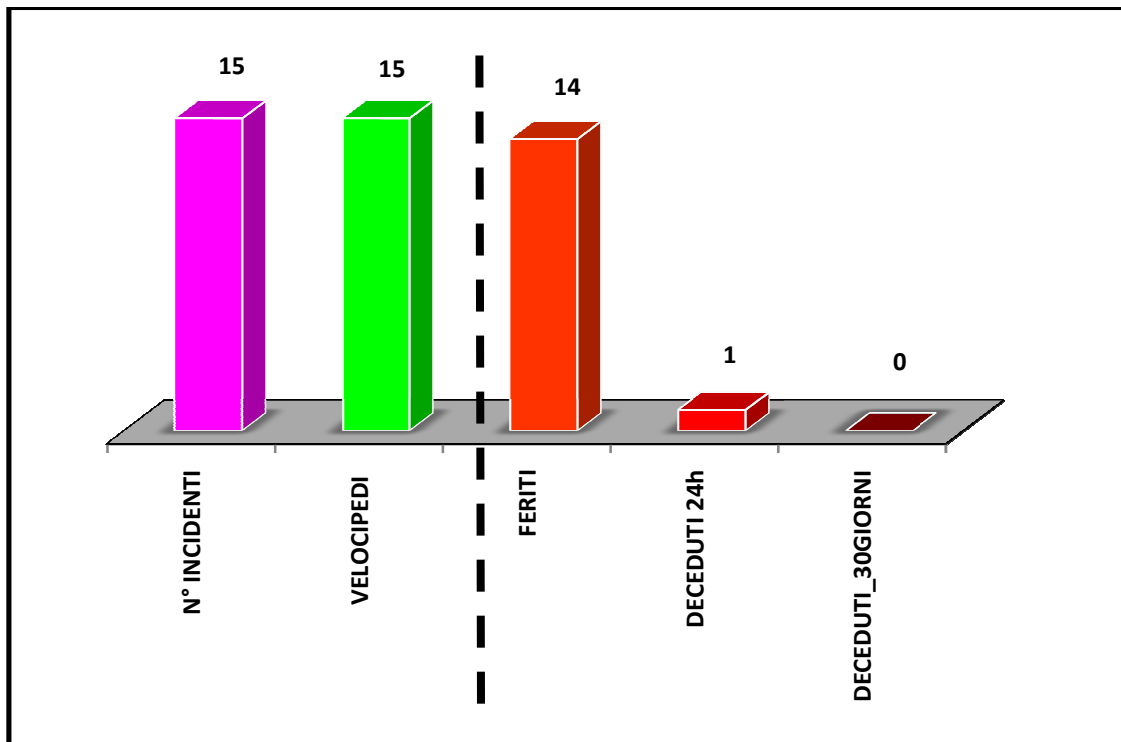
*Grafico n°3: Analisi dell'Incidentalità di Velocipedi dentro i Centri Abitati.*

N° INCIDENTI	VELOCIPEDI	FERITI	DECEDUTI 24h	DECEDUTI_30GIORNI
15	15	14	1	0

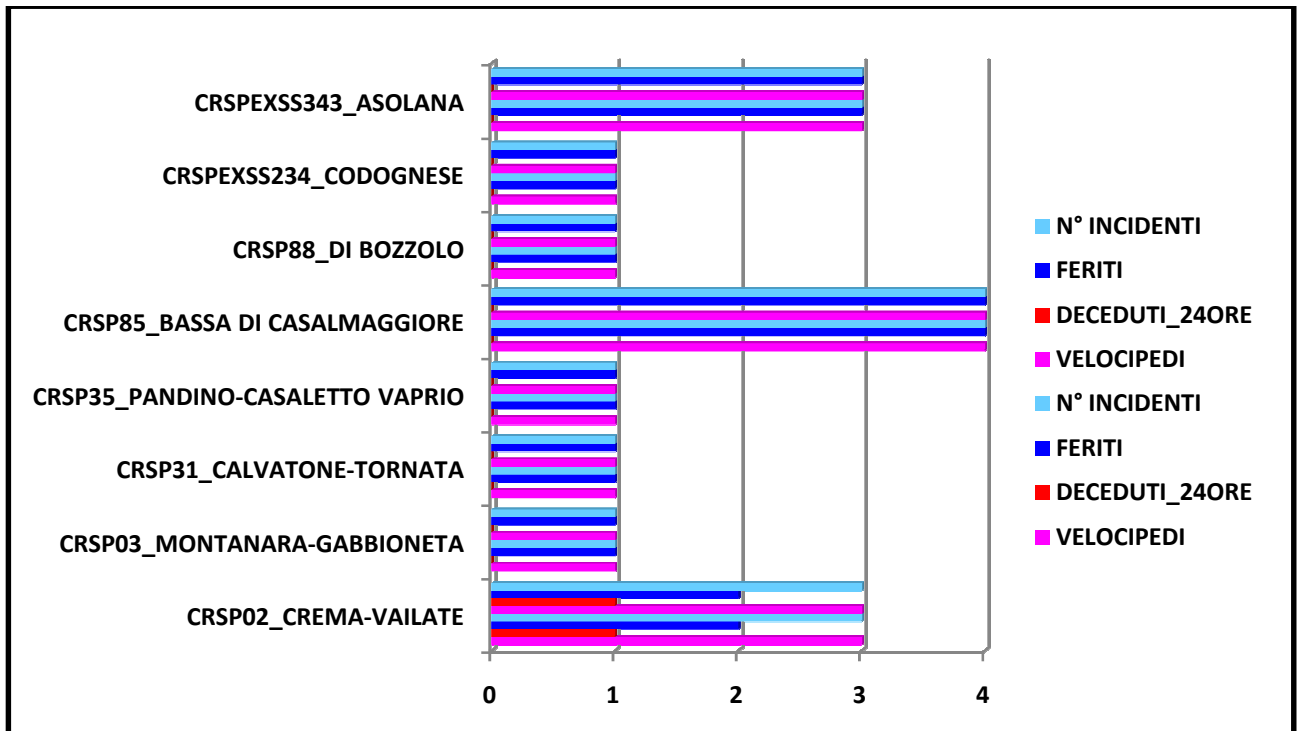
Grafico n°7: Analisi dell'Incidentalità di velocipedi nei Centri Abitati per strada provinciale.

<b>VELOCIPEDI DENTRO IL CENTRO ABITATO</b>				
<b>NOME STRADA</b>	<b>VELOCIPEDI</b>	<b>DECEDUTI 24ORE</b>	<b>FERITI</b>	<b>N° INCIDENTI</b>
CRSP02_CREMA-VAILATE	3	1	2	3
CRSP03_MONTANARA- GABBIONETA	1	0	1	1
CRSP31_CALVATONE- TORNATA	1	0	1	1
CRSP35_PANDINO- CASALETTO VAPRIO	1	0	1	1
CRSP85_BASSA DI CASALMAGGIORE	4	0	4	4
CRSP88_DI BOZZOLO	1	0	1	1
CRSPEXSS234_CODOGNESE	1	0	1	1
CRSPEXSS343_ASOLANA	3	0	3	3
<b>TOTALE</b>	<b>15</b>	<b>1</b>	<b>14</b>	<b>15</b>

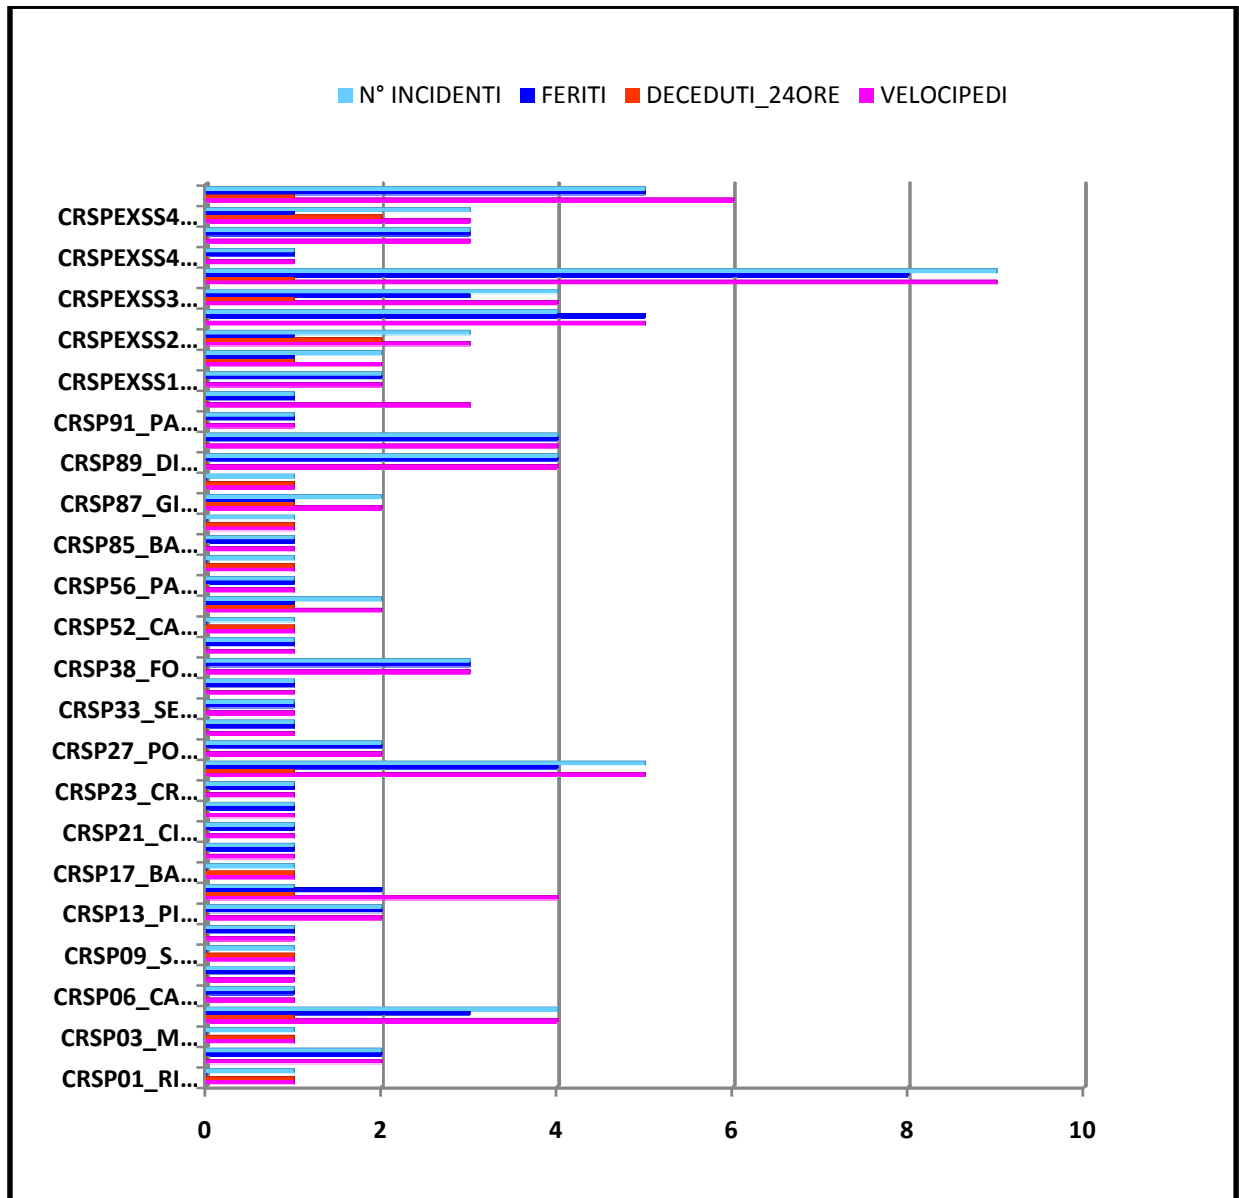
Grafico n°8: Analisi dell'Incidentalità di velocipedi fuori i Centri Abitati per strada provinciale.

NOME STRADA	VELOCIPEDI	DECEDUTI 24ORE	FERITI	N° INCIDENTI
CRSP01_RIVOLTA-BOFFALORA	1	1	0	1
CRSP02_CREMA-VAILATE	2	0	2	2
CRSP03_MONTANARA-GABBIONETA	1	1	0	1
CRSP05_MONTODINE-CASALETTO	4	1	3	4
CRSP06_CASALBUTTANO-CIGNONE	1	0	1	1
CRSP07_CA' DE SORESINI-SCANDOLARA RAVARA	1	0	1	1
CRSP09_S.GIOVANNI IN CROCE-SPINEDA	1	1	0	1
CRSP10_CASALBELLOTTO-	1	0	1	1

QUATTROCASE				
CRSP13_PIZZIGHETTONE-MONTODINE	2	0	2	2
CRSP15_OFFANENGO-CASTELGABBIANO	4	1	2	1
CRSP17_BAGNOLO-CASALETTO CEREDANO	1	1	0	1
CRSP20_CASTELLEONE-CASALETTO CEREDANO	1	0	1	1
CRSP21_CIGNONE-CORTE DE' FRATI	1	0	1	1
CRSP22_CASTELLEONE-MONTODINE	1	0	1	1
CRSP23_CREMA-SALVIROLA	1	0	1	1
CRSP26_BRAZZUOLI-PIEVE D'OLMI	5	1	4	5
CRSP27_POSTUMIA	2	0	2	2
CRSP30_TORRE DE' PICENARDI-MOTTA BALUFFI	1	0	1	1
CRSP33_SENIGA-ISOLA PESCAROLI	1	0	1	1
CRSP36_PALAZZO PIGNANO-VAIANO	1	0	1	1
CRSP38_FORMIGARA-S.BASSANO	3	0	3	3
CRSP47_SORESINA-CROTTA D'ADDA	1	0	1	1
CRSP52_CASTELLEONE-CREMA	1	1	0	1
CRSP54_RIPALTA-CAPERGNANICA	2	1	1	2
CRSP56_PADERNO-SPINADESCO	1	0	1	1
CRSP64_BOTTAIANO-	1	1	0	1

PIANENGO				
CRSP85_BASSA DI CASALMAGGIORE	1	0	1	1
CRSP86_DI BORDOLANO	1	1	0	1
CRSP87_GIUSEPPINA	2	1	1	2
CRSP88_DI BOZZOLO	1	1	0	1
CRSP89_DI CREMA	4	0	4	4
CRSP90_DI CASSANO	4	0	4	4
CRSP91_PANDINO-BISNATE	1	0	1	1
CRSP96_DI ALFIANO	3	0	1	1
CRSPEXSS10_PADANA INFERIORE	2	0	2	2
CRSPEXSS234_CODOGNESE	2	1	1	2
CRSPEXSS235_DI ORZINUOVI	3	2	1	3
CRSPEXSS343_ASOLANA	5	0	5	4
CRSPEXSS358_DI CASTELNUOVO	4	1	3	4
CRSPEXSS415_PAULLESE	9	1	8	9
CRSPEXSS420_SABBIONETANA	1	0	1	1
CRSPEXSS472_BERGAMINA	3	0	3	3
CRSPEXSS498_SONCINESE	3	2	1	3
CRSPEXSS591_CREMASCA	6	1	5	5
<b>TOTALE</b>	<b>97</b>	<b>21</b>	<b>73</b>	<b>90</b>

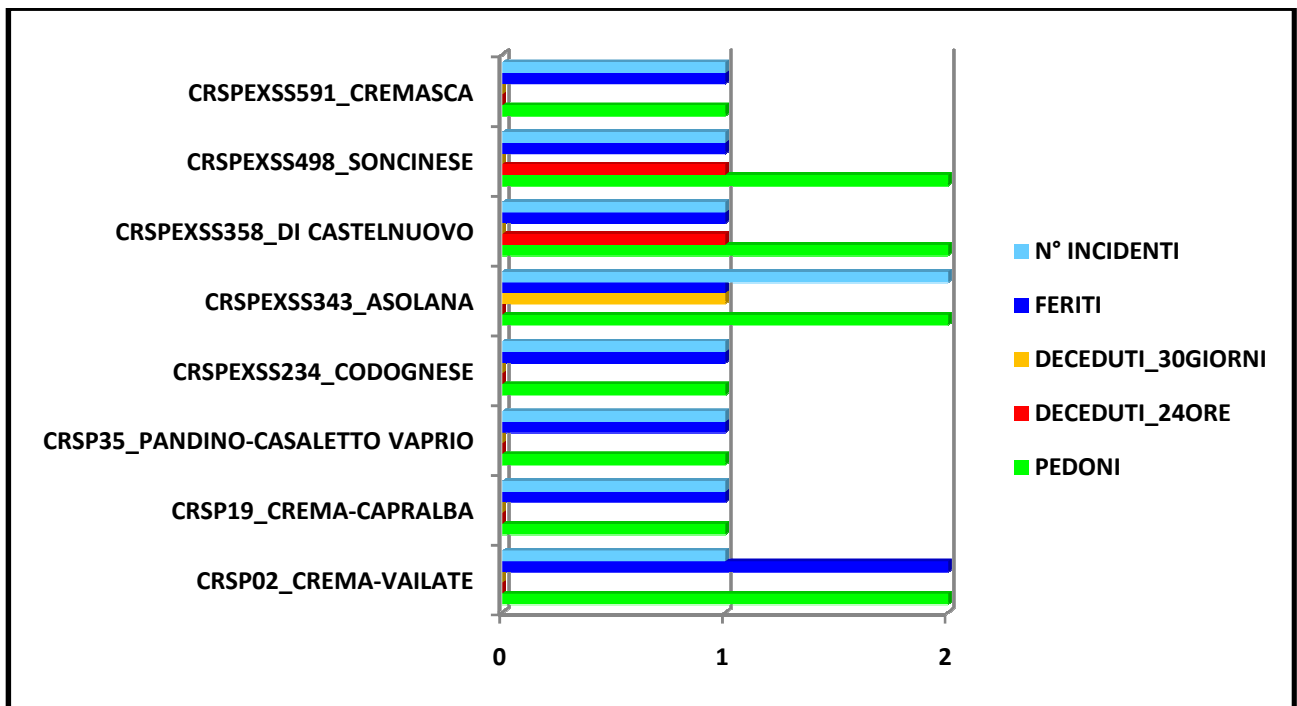
Grafico n°9: Analisi dell'Incidentalità di pedoni dentro i Centri Abitati per strada provinciale.

NOME STRADA	PEDONI	DECEDUTI 24ORE	DECEDUTI 30GIORNI	FERITI	N° INCIDENTI
CRSP02_CREMA-VAILATE	2	0	0	2	1
CRSP19_CREMA-CAPRALBA	1	0	0	1	1
CRSP35_PANDINO-CASALETTO VAPRIO	1	0	0	1	1
CRSPEXSS234_CODOGNESE	1	0	0	1	1
CRSPEXSS343_ASOLANA	2	0	1	1	2
CRSPEXSS358_DI CASTELNUOVO	2	1	0	1	1
CRSPEXSS498_SONCINESE	2	1	0	1	1
CRSPEXSS591_CREMASCA	1	0	0	1	1
<b>TOTALE</b>	<b>12</b>	<b>2</b>	<b>1</b>	<b>9</b>	<b>9</b>

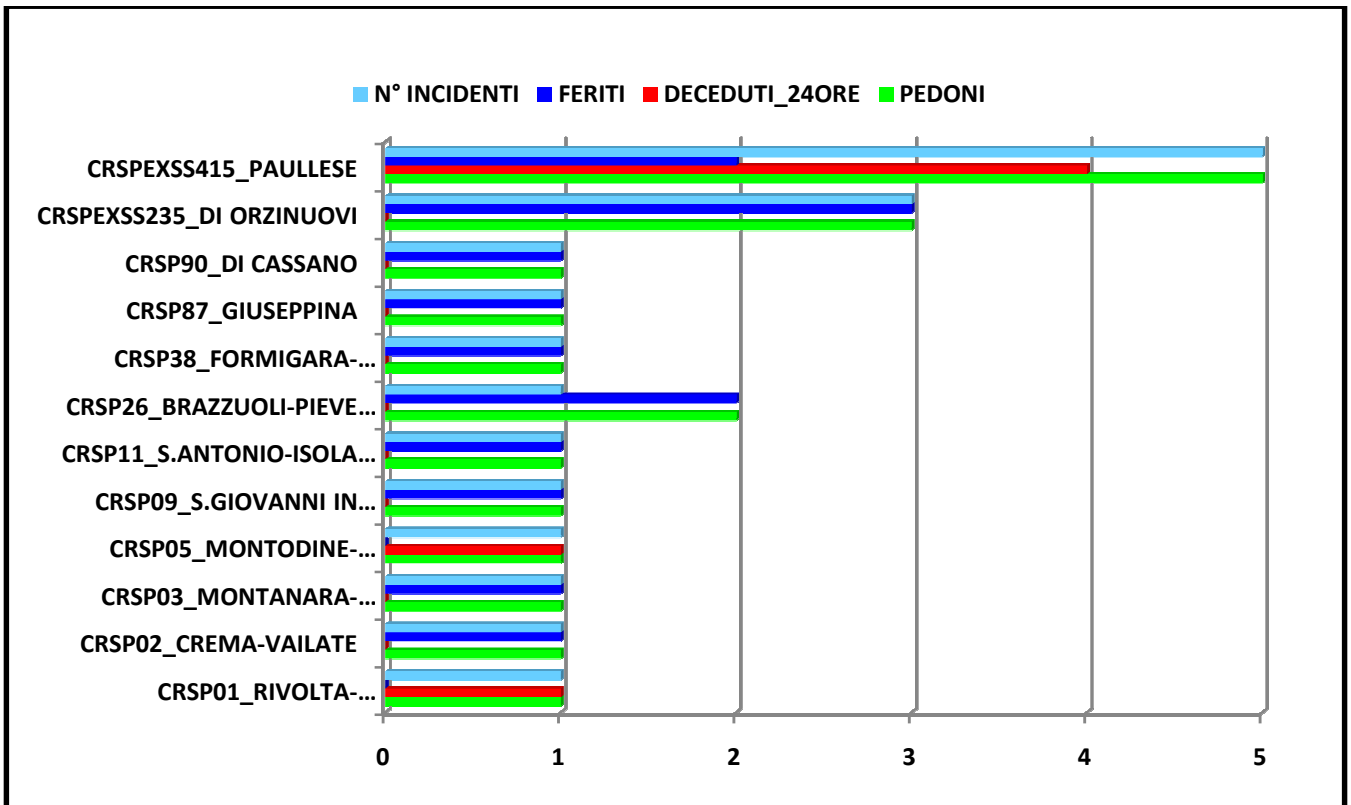
Grafico n°10: Analisi dell'Incidentalità di pedoni fuori i Centri Abitati per strada provinciale.

NOME STRADA	PEDONI	DECEDUTI 24ORE	FERITI	N° INCIDENTI
CRSP01_RIVOLTA- BOFFOLORA	1	1	0	1
CRSP02_CREMA-VAILATE	1	0	1	1
CRSP03_MONTANARA- GABBIONETA	1	0	1	1
CRSP05_MONTODINE- CASALETTO	1	1	0	1
CRSP09_S.GIOVANNI IN CROCE-SPINEDA	1	0	1	1
CRSP11_S.ANTONIO-ISOLA DOVARESE	1	0	1	1
CRSP26_BRAZZUOLI- PIEVE D'OLMI	2	0	2	1
CRSP38_FORMIGARA- S.BASSANO	1	0	1	1
CRSP87_GIUSEPPINA	1	0	1	1
CRSP90_DI CASSANO	1	0	1	1
CRSPEXSS235_DI ORZINUOVI	3	0	3	3
CRSPEXSS415_PAULLESE	5	4	2	5
<b>TOTALE</b>	<b>19</b>	<b>6</b>	<b>14</b>	<b>18</b>

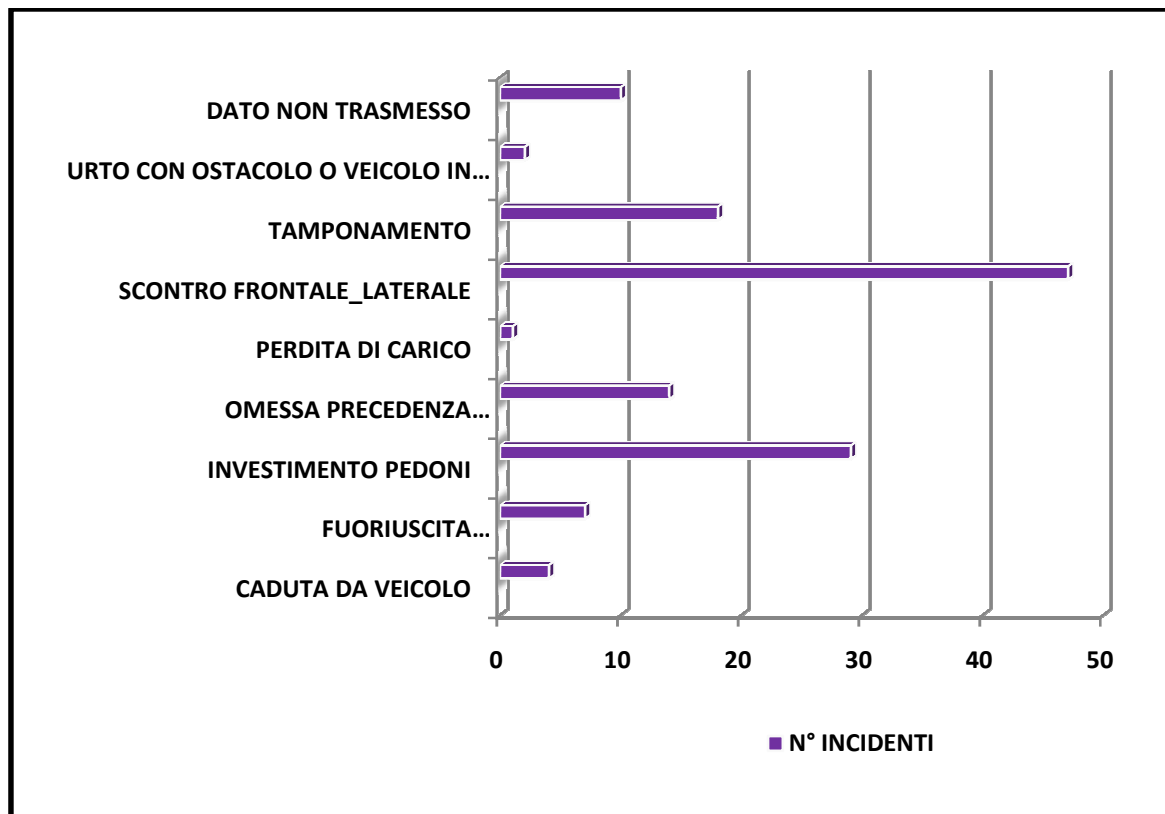
Grafico n°17: Analisi dell'Incidentalità su strade provinciali per urto con ostacolo fermo.

Natura Incidenti	N° Incidenti
Caduta da veicolo	4
Fuoriuscita sbandamento mancato controllo del mezzo	7
Investimento pedoni	29
Omessa precedenza all'intersezione	14
Perdita di carico	1
Scontro frontale laterale	47
Tamponamento	18
Urto con ostacolo in fermata	2
Dato non trasmesso	10
<b>Totale</b>	<b>132</b>

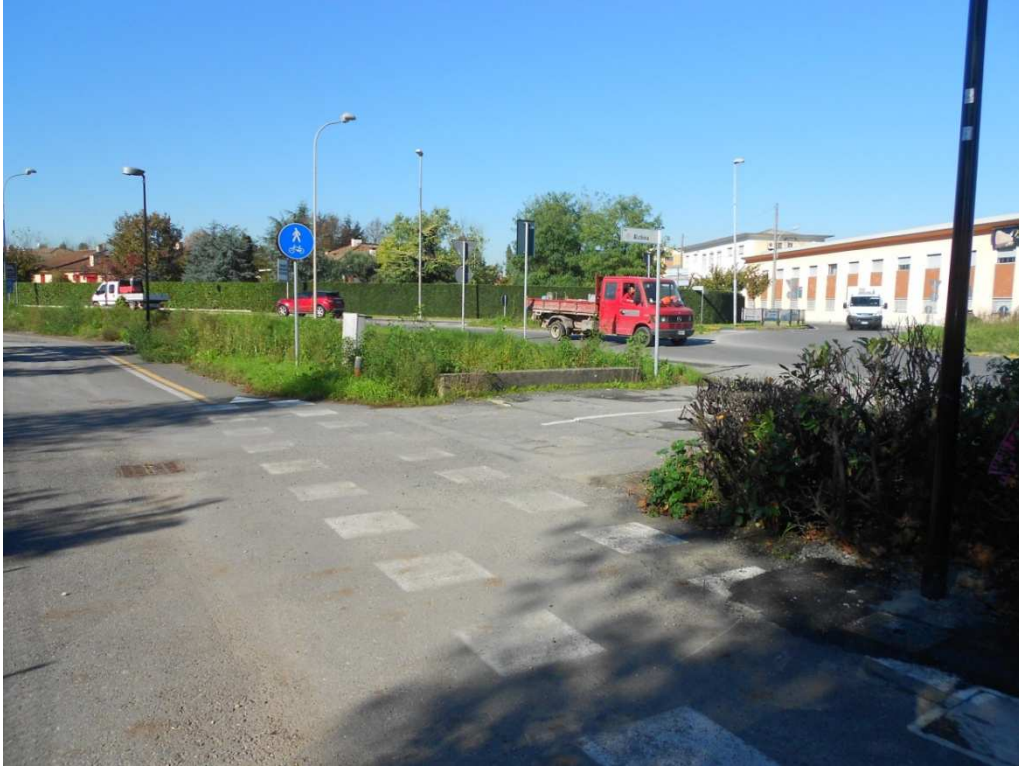
- La segnaletica orizzontale dell'attraversamento pedonale, lungo la ciclabile in corrispondenza di un accesso è inesistente, mentre quello ciclabile non è visibile, manca quindi il senso di continuità del percorso.

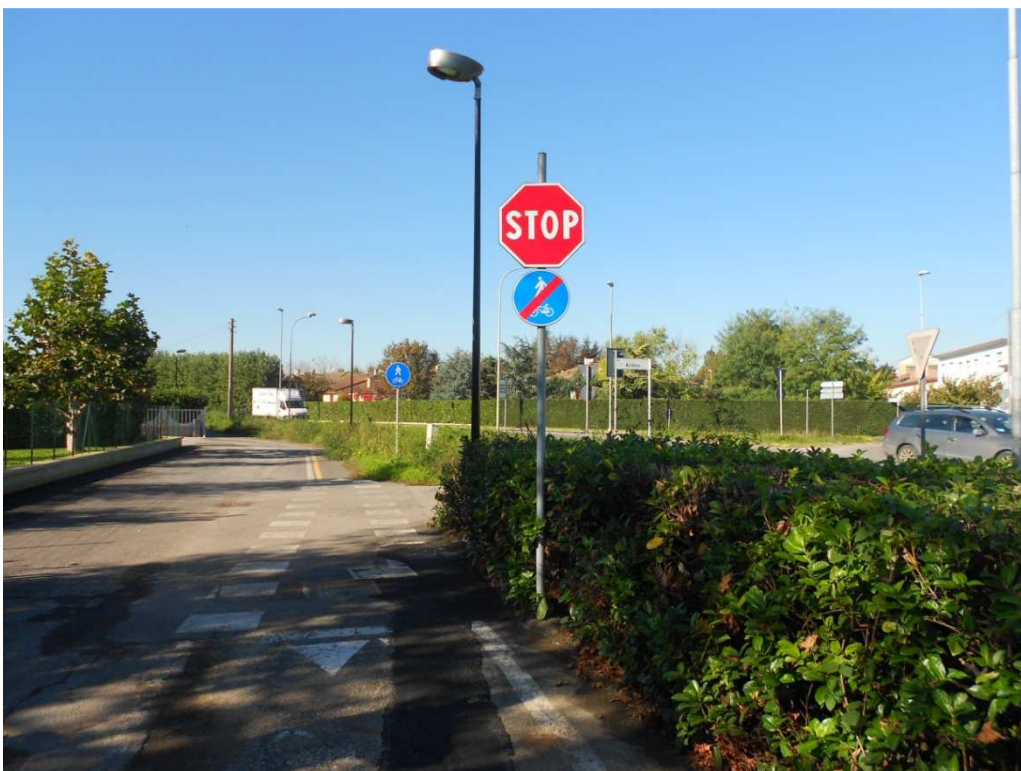
- Non è presente la segnaletica verticale degli attraversamenti.

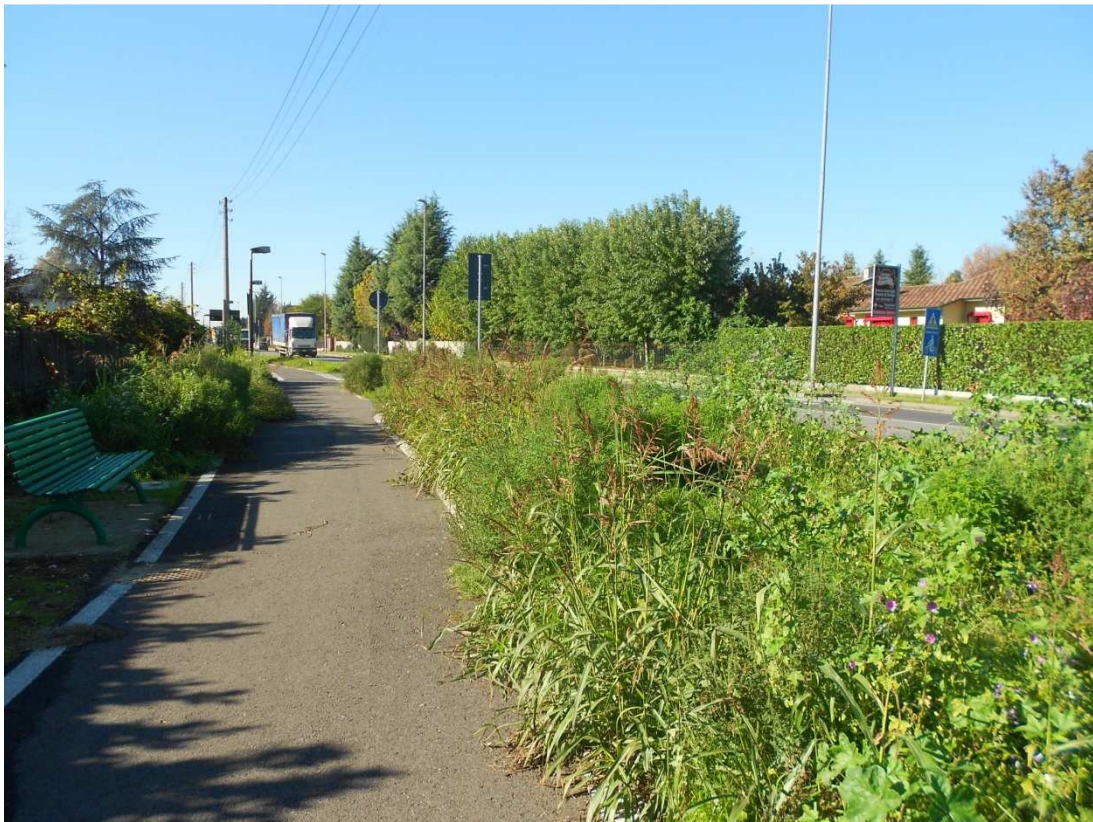
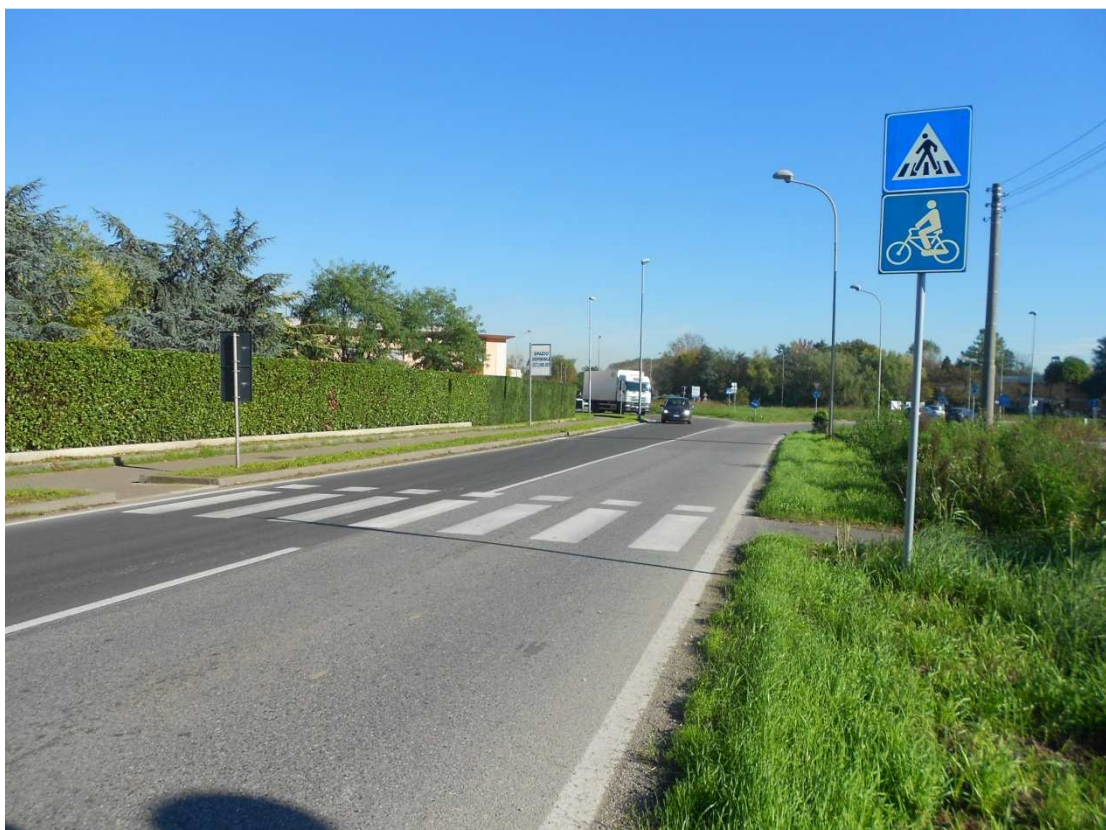
- La vegetazione comporta problemi di visibilità e sicurezza alle utenze deboli che percorrono l'infrastruttura e che si apprestano ad attraversare la S.P. n° 35.

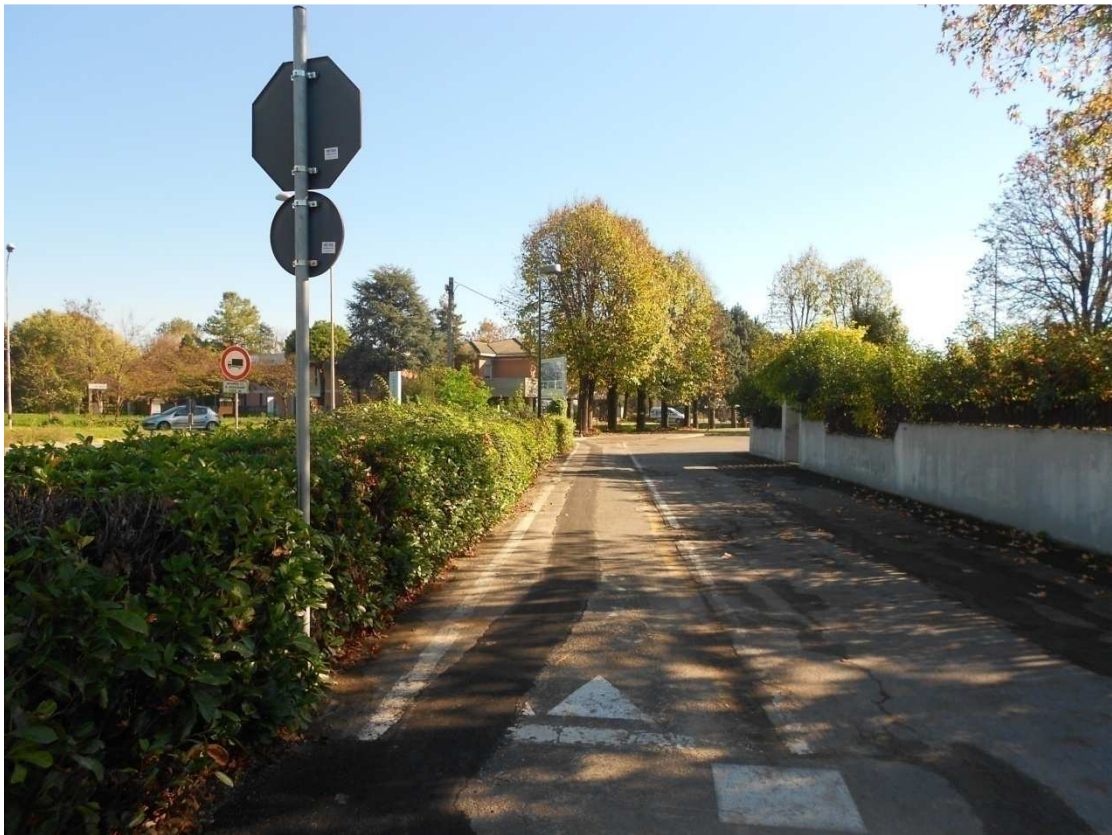
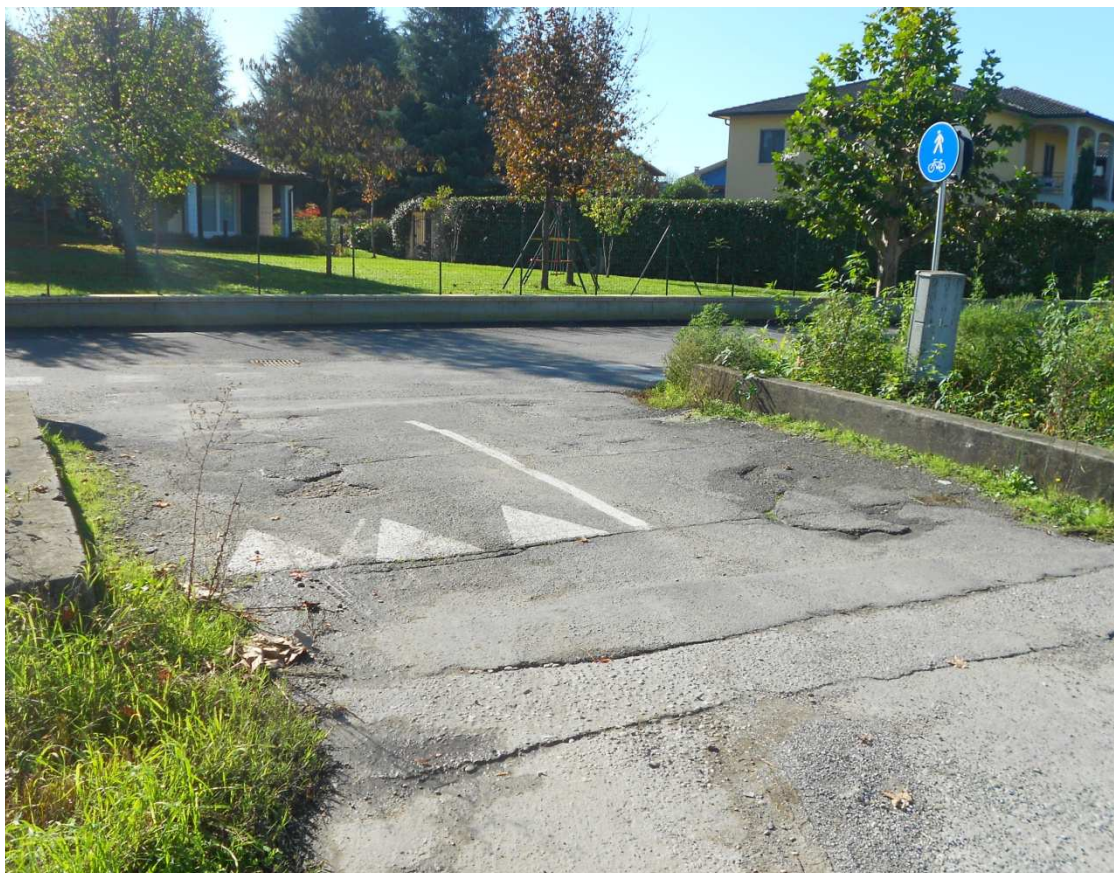
- Lo strato d'usura della pavimentazione della ciclabile presenta ammaloramenti che provocano situazioni di pericolo alle utenze deboli che percorrono l'infrastruttura.

- Il primo tratto della pista ciclabile risulta ammalorato, per tale motivo è opportuno intervenire attraverso il rifacimento dello strato d'usura della pavimentazione, perché sono presenti fessurazioni longitudinali e trasversali, buche, rappezzi. Tali dissesti creano problemi alla circolazione delle utenze. La pavimentazione della pista ciclabile potrebbe essere realizzata con materiali a maggior visibilità come resine colorate, mettendo in sicurezza le utenze deboli.
- La segnaletica orizzontale è poco visibile, si consiglia l'utilizzo di vernici termoplastiche o bicomponenti per una maggiore durata nel tempo.
- Il passo carraio presente in prossimità della rotatoria crea pericolo e distrazione sulla continuità del percorso ciclabile. Le utenze, arrivate in questo punto, tendono ad immettersi nella rotonda percorrendola contromano.

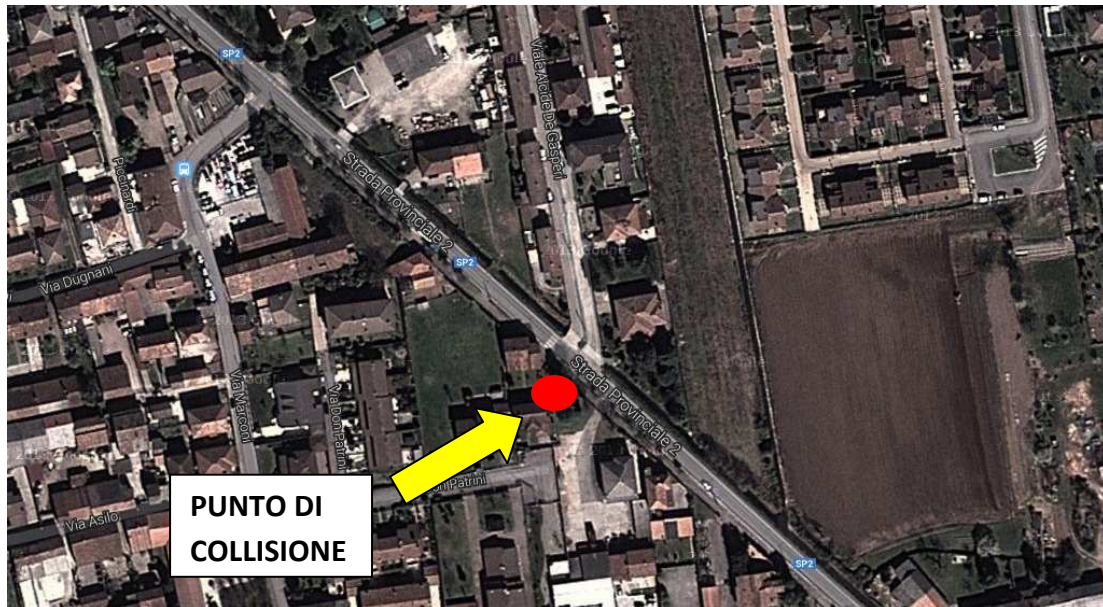
Dall'immagine si può identificare il punto di collisione dove sono stati coinvolti 2 velocipedi e due autovetture

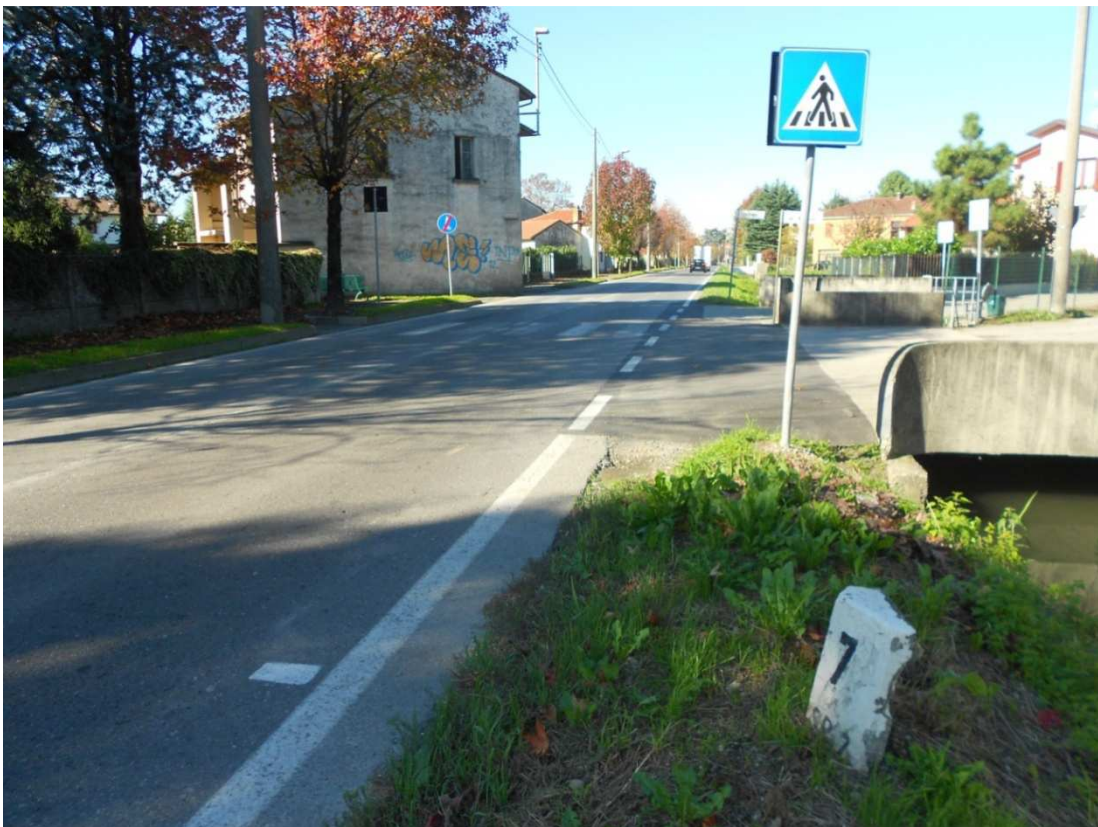
Al km 7+000 sulla strada provinciale CRSP02 è presente un attraversamento pedonale, scenario di diversi incidenti nelle vicinanze di Viale Alcide De Gaspari.

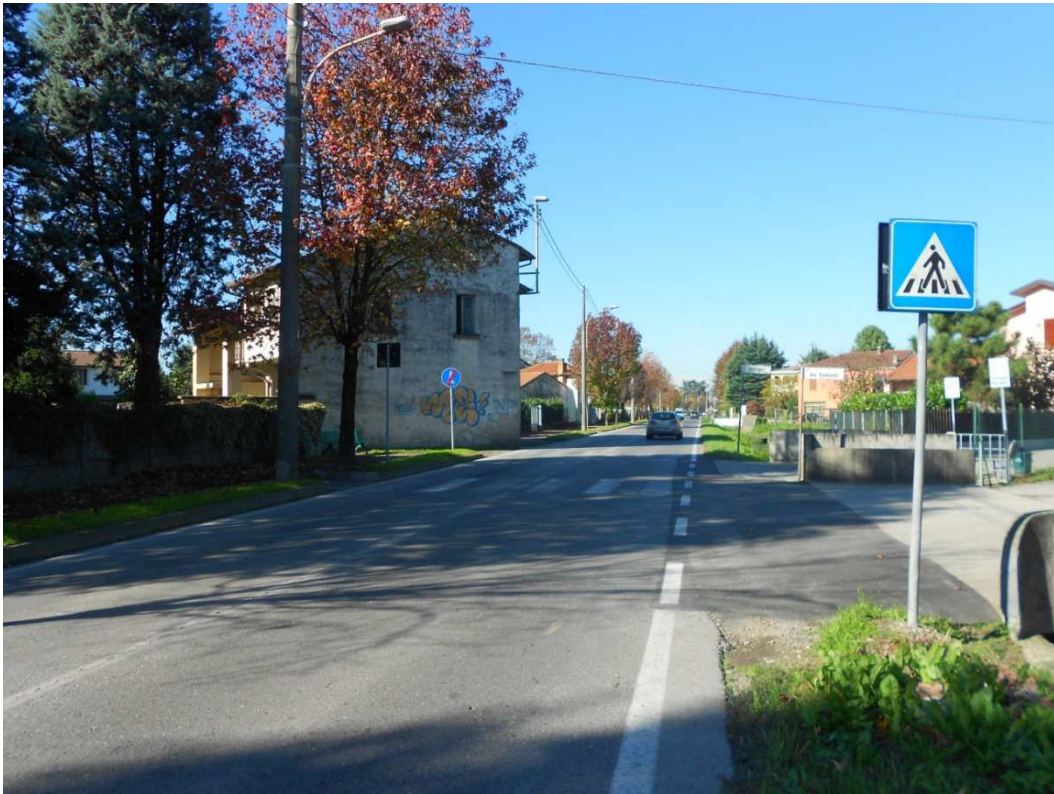
- L'attraversamento pedonale è posizionato nel tratto rettilineo della provinciale dove i mezzi transitano a velocità elevate creando pericolo sia alla circolazione sia alle utenze deboli che usufruiscono dell'attraversamento.
- La zebratura della segnaletica orizzontale che delimita il passaggio pedonale non è ben visibile, manca un eventuale attraversamento ciclabile. La segnaletica verticale è presente ma non è posizionata correttamente, in quanto manca il segnale di attraversamento pedonale (Fig. II 303 art. 135) sul lato sinistro (direzione della strada). L'illuminazione è presente.

- i limiti di velocità imposti dal C.d.S. non sono rispettati: essendo un tratto rettilineo lungo, le utenze sono stimolate a transitare a velocità elevate. Si potrebbero valutare interventi di moderazione del traffico attraverso chicane.
- Non è prevista continuità nei due percorsi, le utenze deboli sono costrette a percorrere un tratto di strada. Per questo motivo è possibile creare un nuovo percorso ciclabile valutando la riqualificazione del ciglio destro della strada con la chiusura del rivo attraverso un tombino, allargando il margine per consentire un percorso più sicuro alle utenze.

- Si consiglia l'intervento di manutenzione della segnaletica orizzontale attraverso l'uso di vernici colorate o termoplastiche per rendere maggiormente visibile l'attraversamento pedonale e ciclabile.
- È opportuno eliminare l'attraversamento in prossimità del fabbricato, chiudendo l'accesso in quel punto alla pista ciclabile (o dando continuità), al fine di privilegiare l'attraversamento precedente, che appare maggiormente visibile al traffico veicolare.

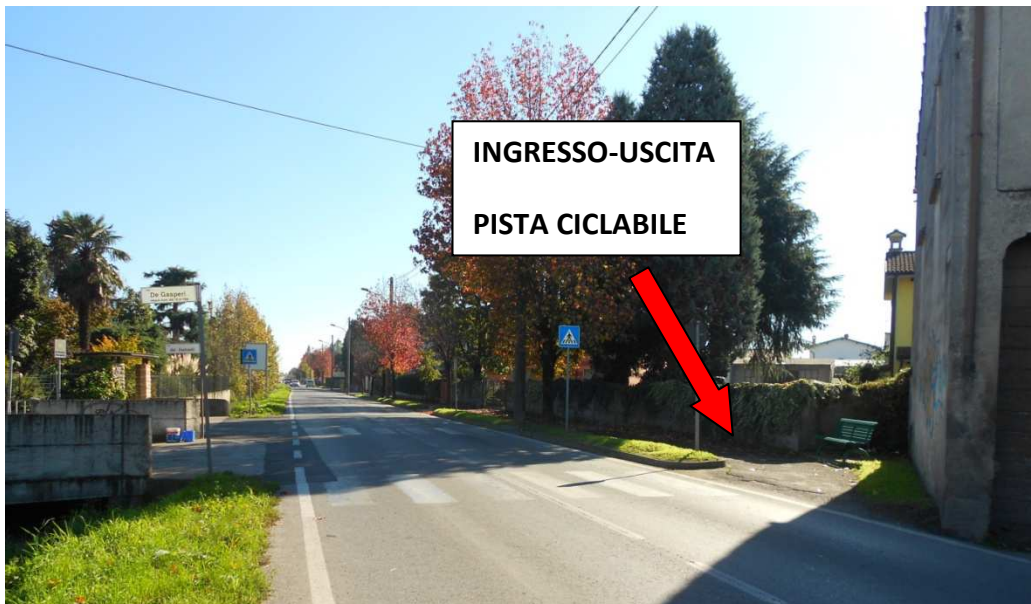
- Sono presenti due attraversamenti pedonali a breve distanza tra loro che andrebbero razionalizzati in un unico punto.

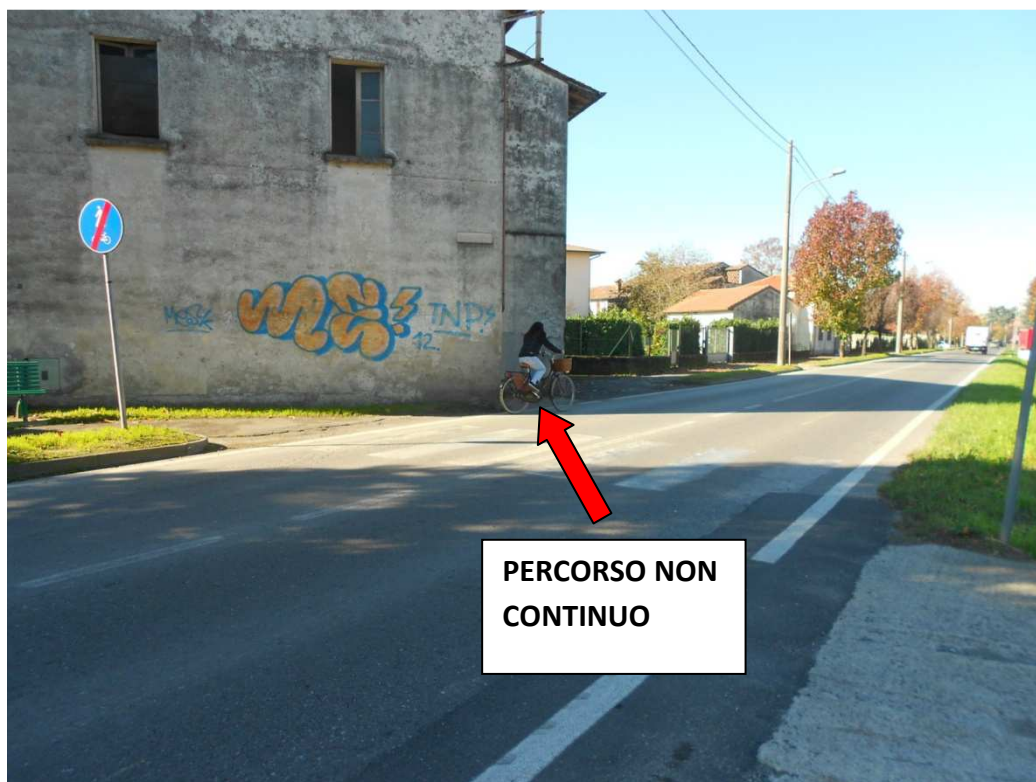
- Dall'immagine si può notare la mancanza di continuità nel percorso ciclabile - pedonale, interrotto dalla presenza di un fabbricato fatiscente. Le utenze deboli, per tale motivo, sovente percorrono contromano un tratto di strada per poter riprendere il percorso ciclabile.

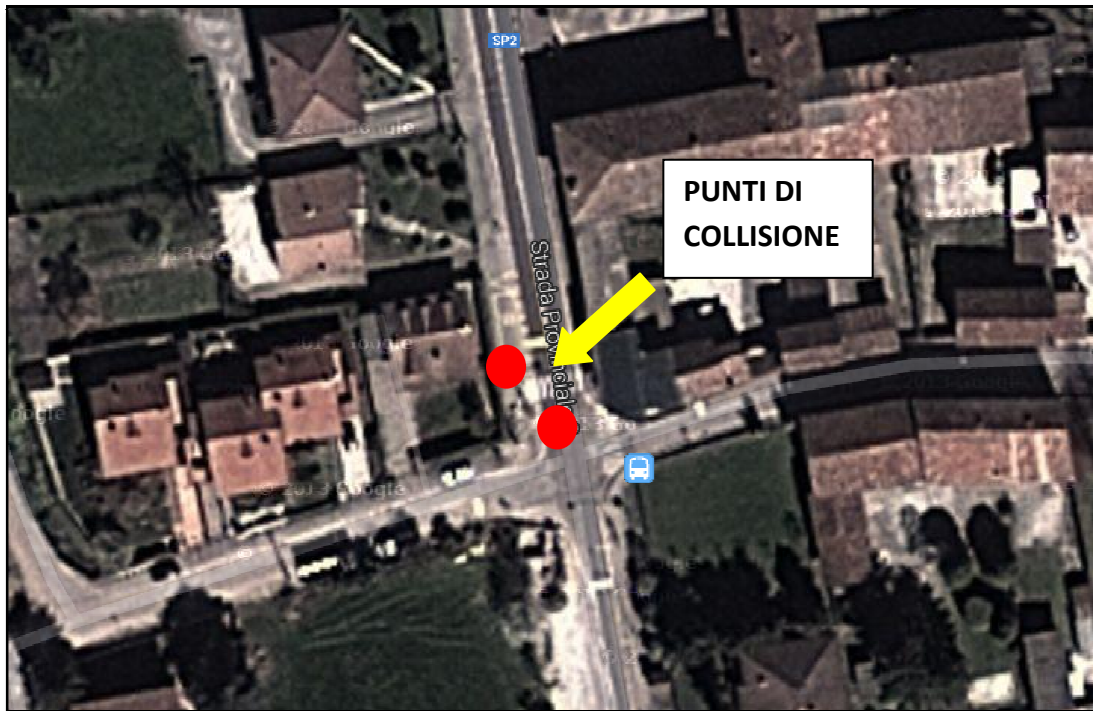
Dall'immagine si può identificare i punti di collisione dell'infrastruttura.

Il percorso ciclo-pedonale, adiacente alla provinciale CRSP02 in località Quintano, è interrotto in prossimità dell'intersezione a raso semaforizzata. Questo crea disagio alle utenze deboli che percorrono la strada, costringendole a riunirsi al traffico veicolare.

- È opportuno creare la continuità della pista ciclabile che collega l'inizio e la fine del centro abitato di Quintano.
- La pavimentazione risulta ammalorata con la presenza di fessurazioni longitudinali e trasversali sullo strato d'usura.
- La segnaletica orizzontale, pressoché inesistente e priva degli attraversamenti di velocipedi, andrebbe ripristinata ed integrata con questi.

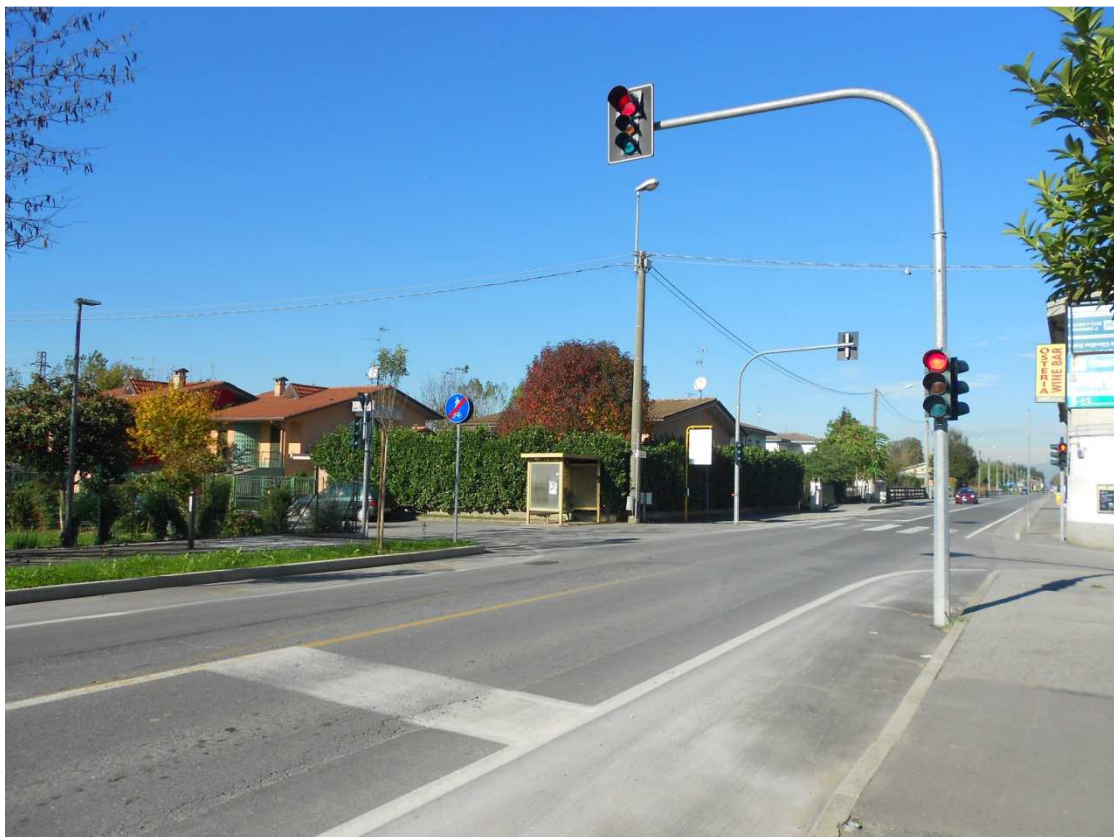
- La visibilità diurna e notturna è accettabile, presenti ostacoli geometrici ai lati della strada che portano le utenze deboli a non seguire il percorso in sicurezza.
- I bifacciali della segnaletica verticale che indicano il percorso non sono posizionati nel modo corretto come previsto dal CdS e mancanti sul lato opposto.
- La pista ciclabile si trova in sede propria e delimitata da paletti in ferro. La larghezza è sufficiente per consentire il transito di pedoni e velocipedi.

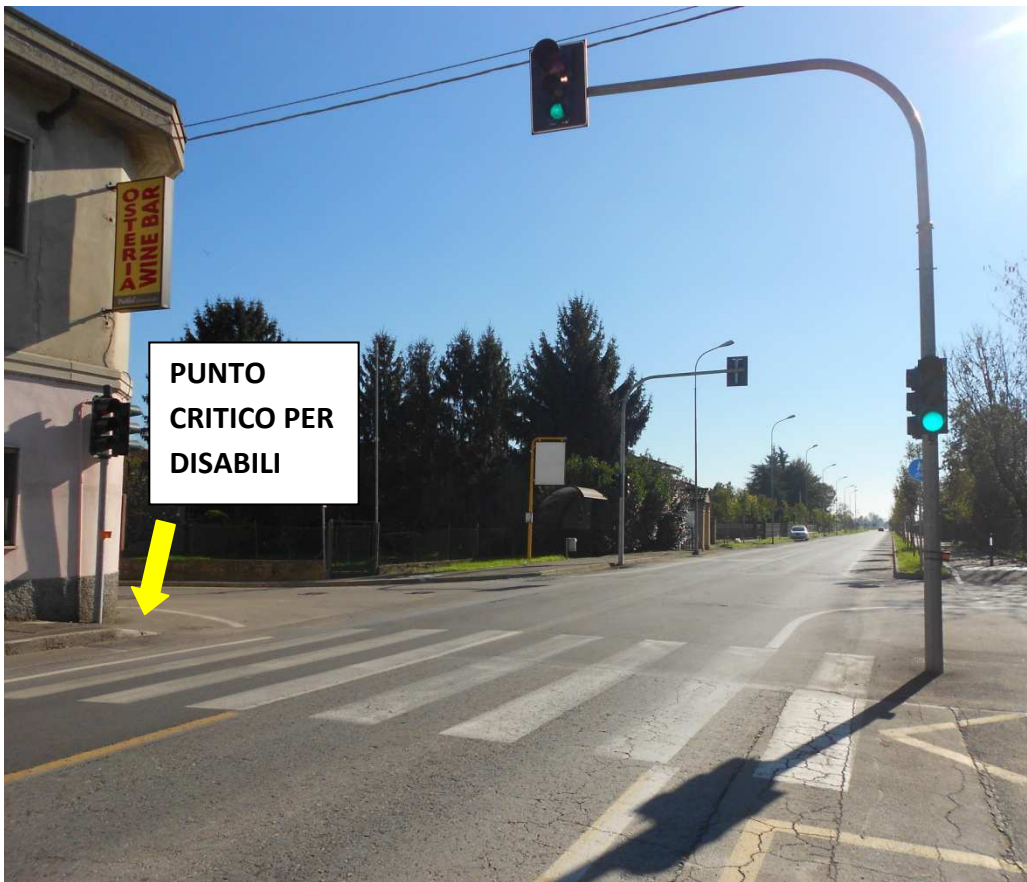
- La segnaletica orizzontale è poco visibile, mancano percorsi segnalati per ipovedenti e utenze con limitate capacità motorie.

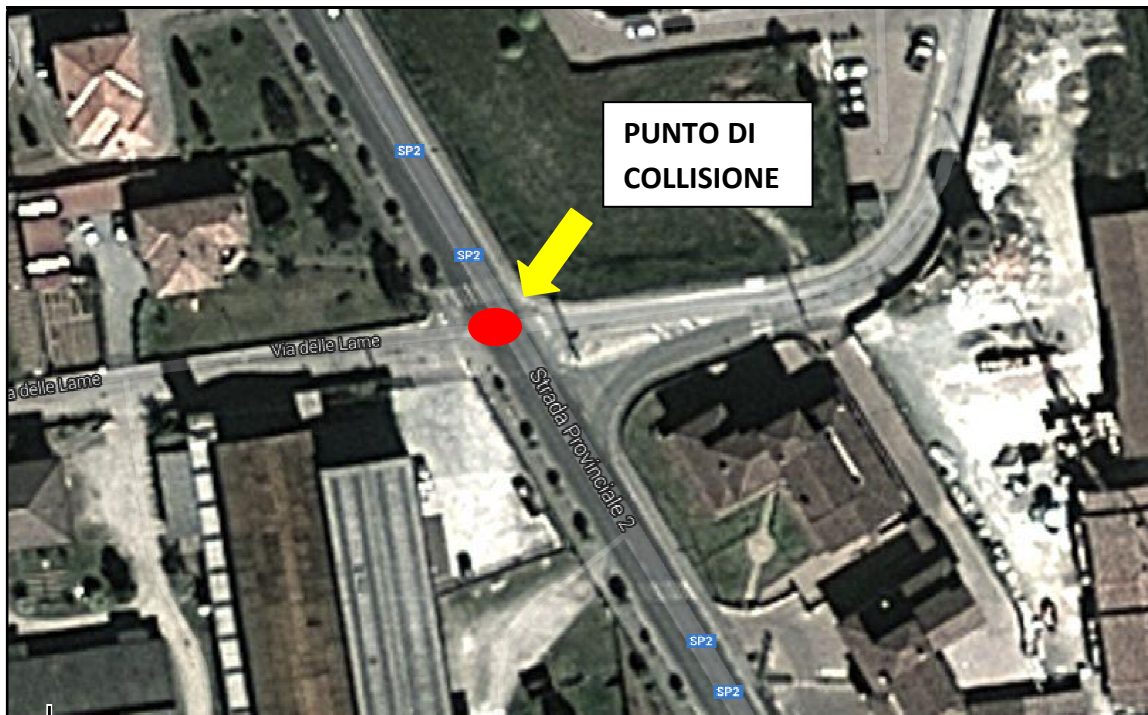
Dall'immagine si può identificare il punto di collisione dell'infrastruttura.

E' presente un percorso ciclabile e pedonale nel centro abitato di Cremosano.
