**Osservatorio Provinciale della Sicurezza Stradale**

**PIANIFICAZIONE DI INTERVENTI  
DI SICUREZZA STRADALE  
PER LA TUTELA DELL'UTENZA DEBOLE**

*Analisi dell'incidentalità di utenze deboli  
nel quinquennio 2008 – 2012  
Sulla rete viaria provinciale di Cremona*

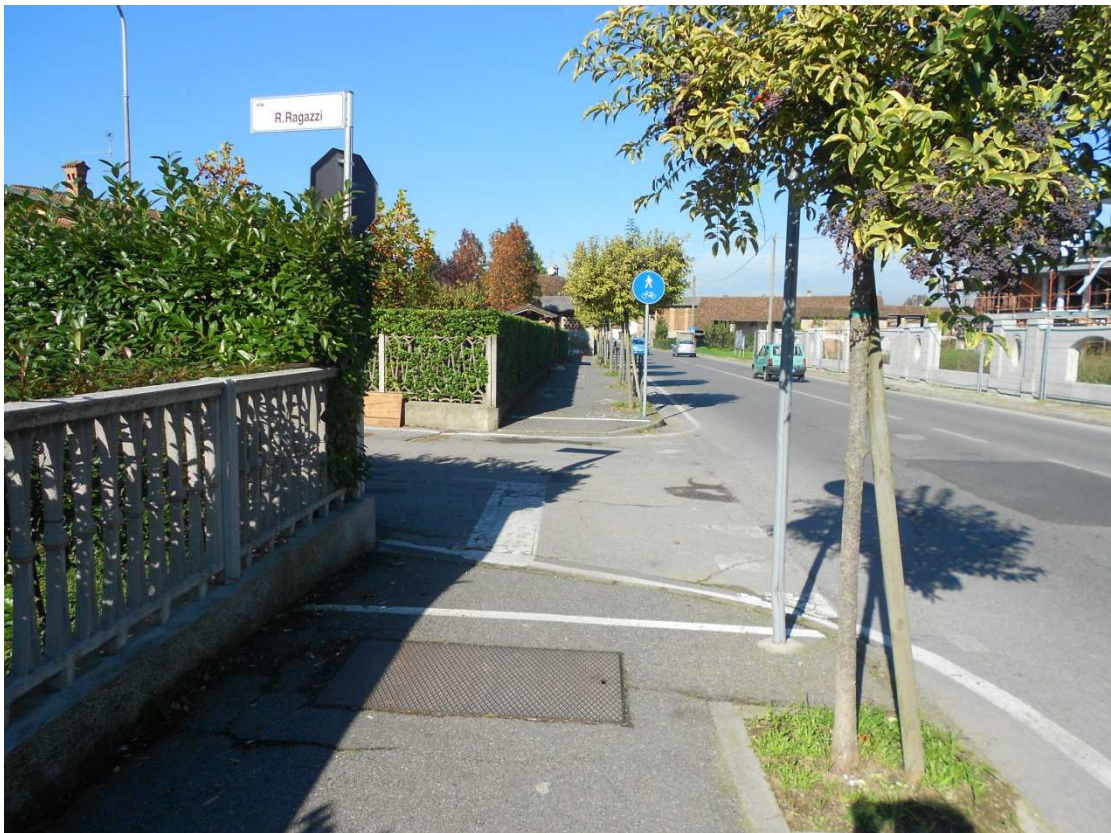
- La pista ciclo-pedonale è interrotta in vari punti a causa dell'immissione di strade secondarie sulla provinciale CRSP02.
- La visibilità è buona

- E' opportuno intervenire attraverso la riqualificazione della segnaletica orizzontale e verticale .
- Creare accessi sicuri a marciapiedi per utenze che devono usufruire degli attraversamenti pedonali.

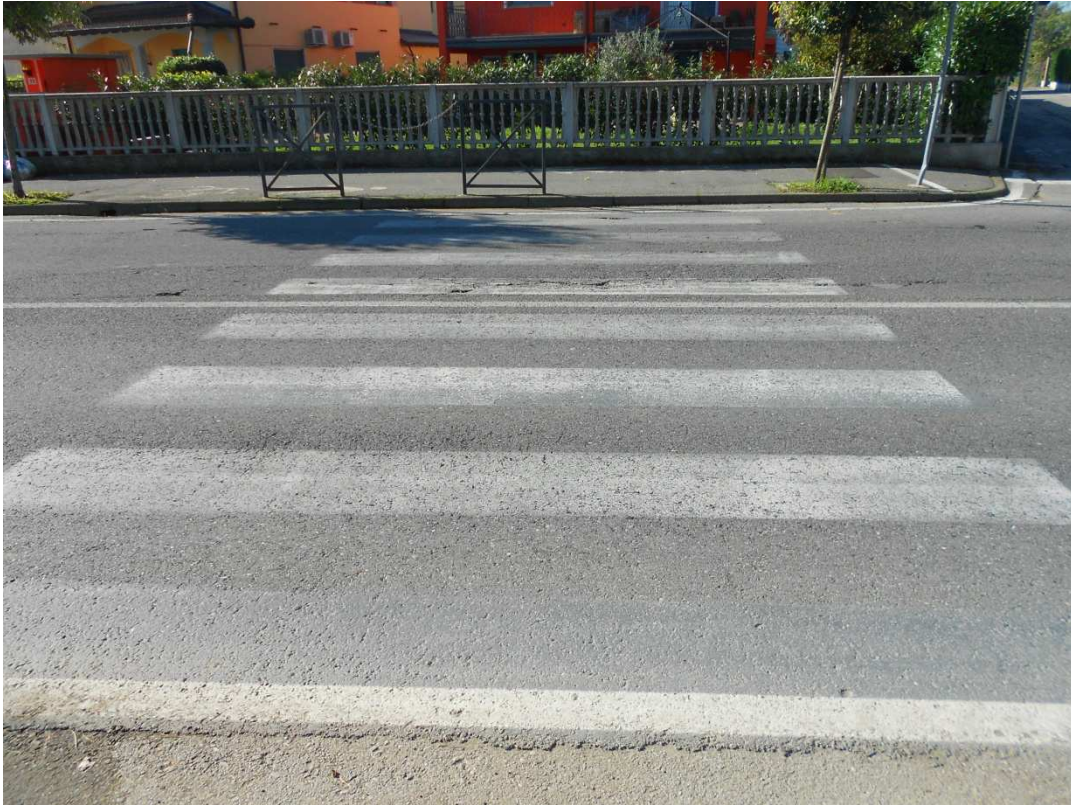
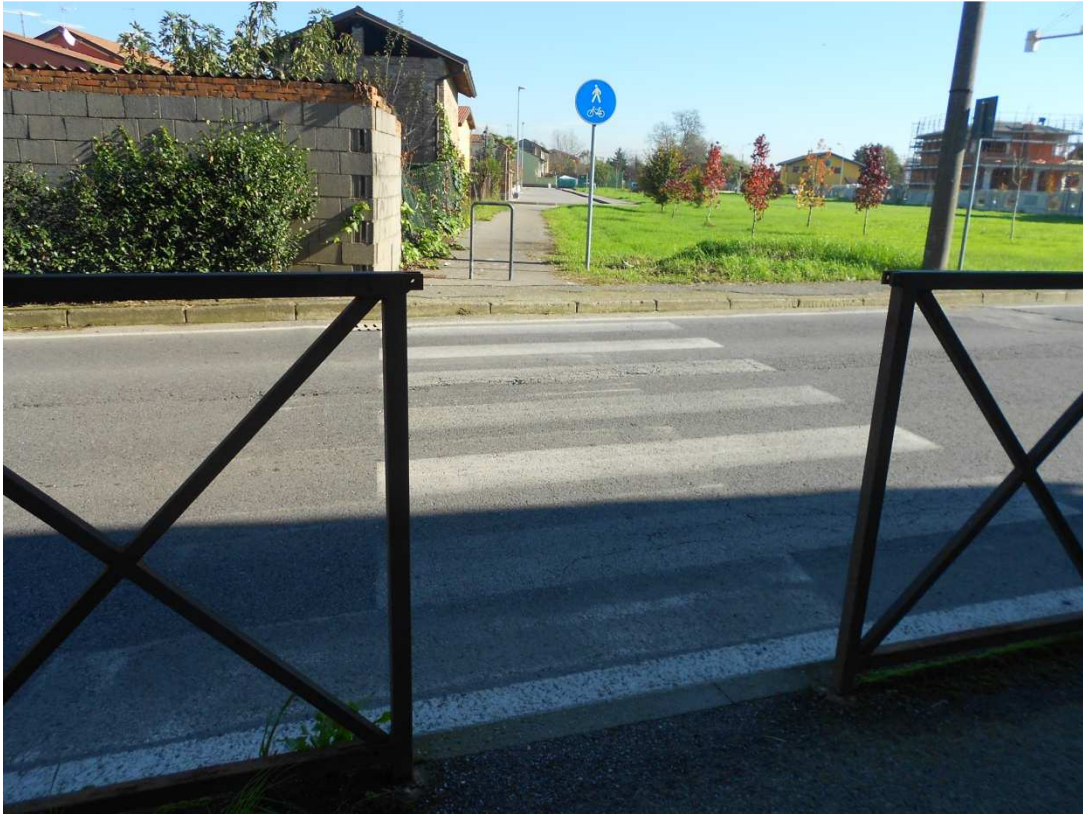
- I marciapiedi non sono costituiti da accessi che inducono le utenze a seguire il percorso di attraversamento.
- Presenza di barriere architettoniche: alberi sui marciapiedi, parti di recinzioni che bloccano il passaggio, pavimentazione sconnessa e dislivelli.

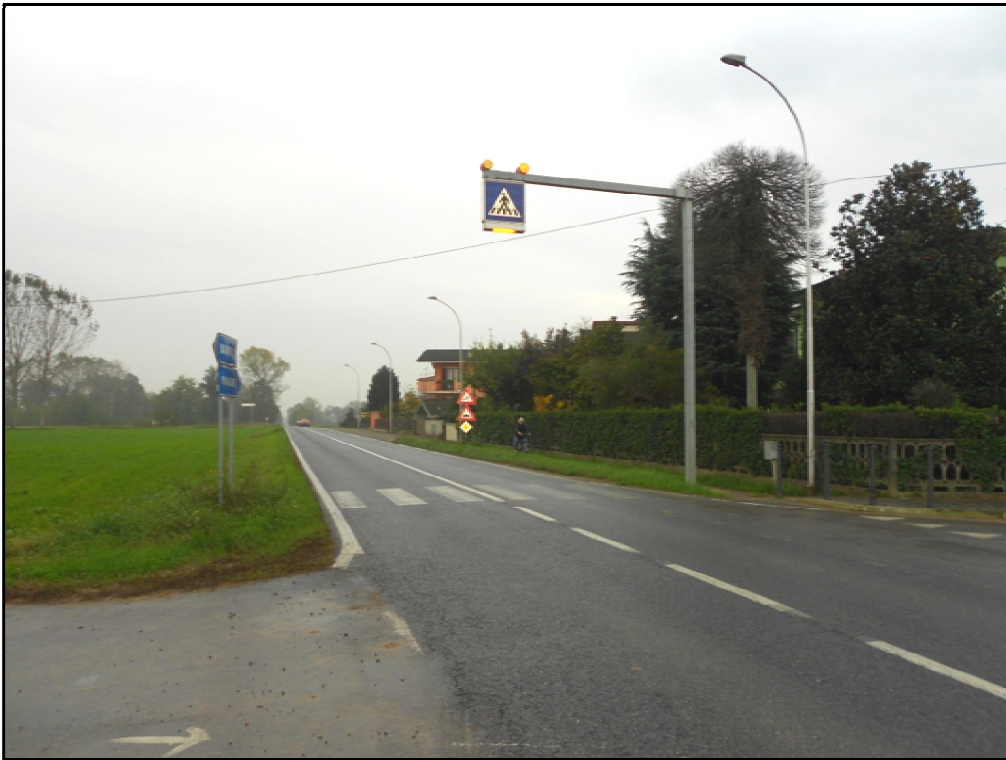
- L'attraversamento pedonale è posto in prossimità dell'intersezione segnalata che serve l'abitato di Rovereto. Le auto sopraggiungono con velocità sostenuta da entrambe le direzioni non rispettando i limiti di velocità imposti.
- E' presente sia la segnaletica verticale che orizzontale, quest'ultima risulta essere poco visibile nelle ore diurne e in condizioni meteorologiche avverse

- Manutenzione della segnaletica, in particolare dell'attraversamento, valutando la possibilità di definire il passaggio di velocipedi con opportuni segnali orizzontali e verticali previsti dal C.d.S., moderando la velocità dei mezzi che circolano. Per una maggiore durata nel tempo, la segnaletica potrebbe essere realizzata attraverso l'utilizzo di vernici termoplastiche o bicomponenti.

- Sarebbe opportuno eseguire delle bande ottiche-acustiche, mediante scarificazione della pavimentazione, ed integrare la segnaletica con tipologia luminosa, al fine di diminuire la velocità dei mezzi transitanti.

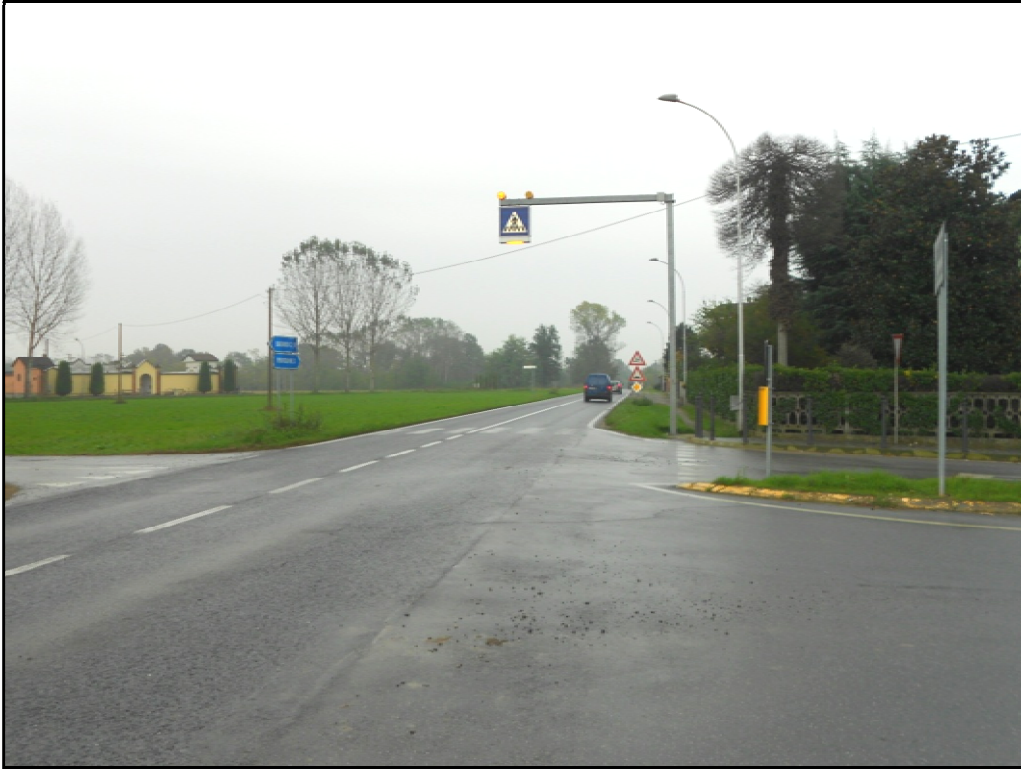
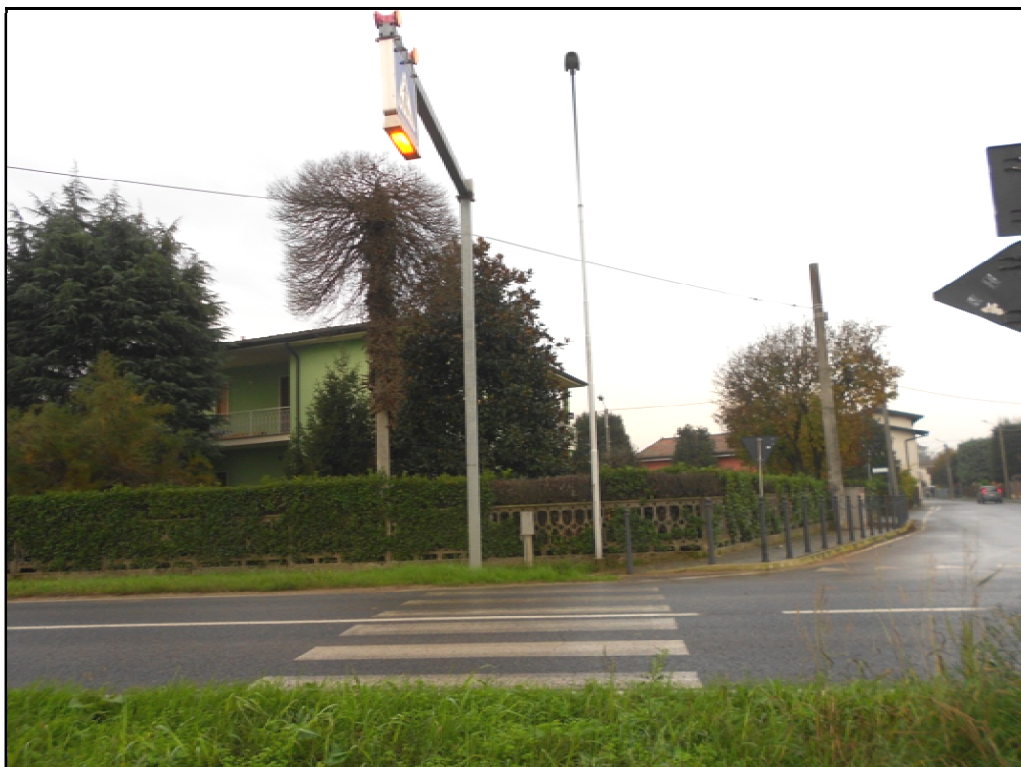
- L'accesso all'attraversamento è previsto solo sul lato sinistro della carreggiata, mancante sul lato destro, mettendo a rischio l'incolumità delle utenze deboli, ipovedenti e persone con limitate capacità motorie

- Sul lato destro (direzione crescente della strada) sarebbe opportuno intervenire attraverso la progettazione di un marciapiede protetto al fine di indirizzare all'uso del percorso corretto e mettere in sicurezza gli utenti. Per quanto riguarda la parte sinistra, essendo l'accesso disassato rispetto alla zebra, è opportuno intervenire con l'ampliamento dello stesso invogliando le utenze a seguire il percorso pedonale.

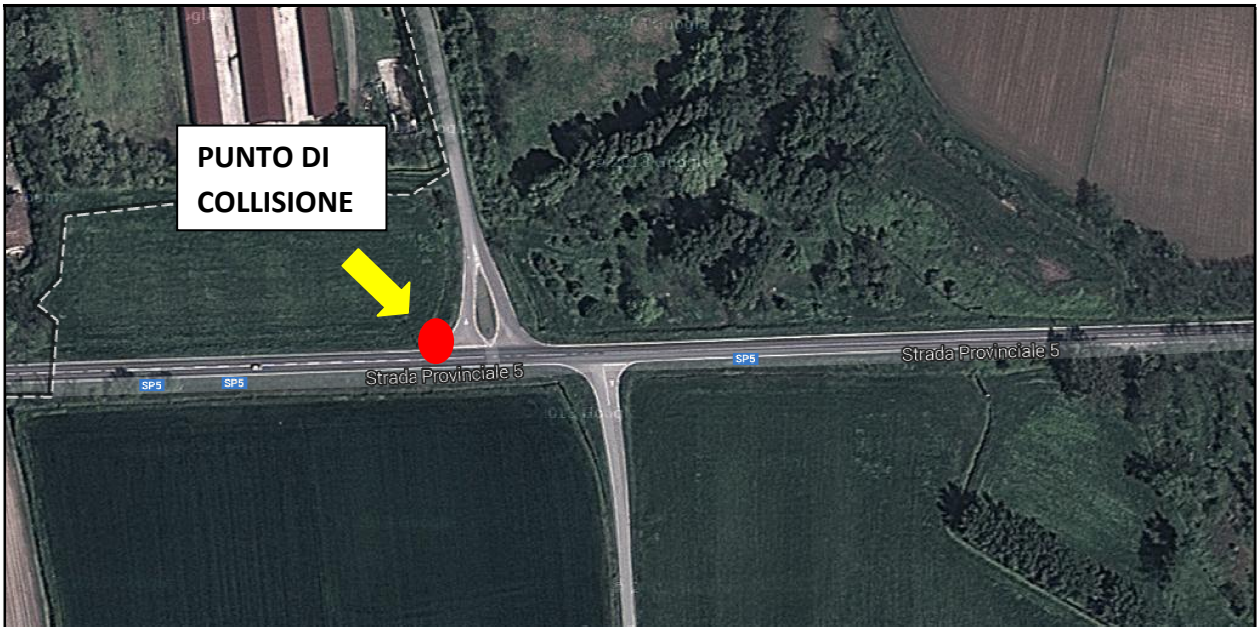
Il 29 Settembre ore 18:45 in località Moscazzano CRSP05 in prossimità dell'incrocio segnalato è avvenuto uno scontro frontale, laterale tra un autocarro e un velocipede.

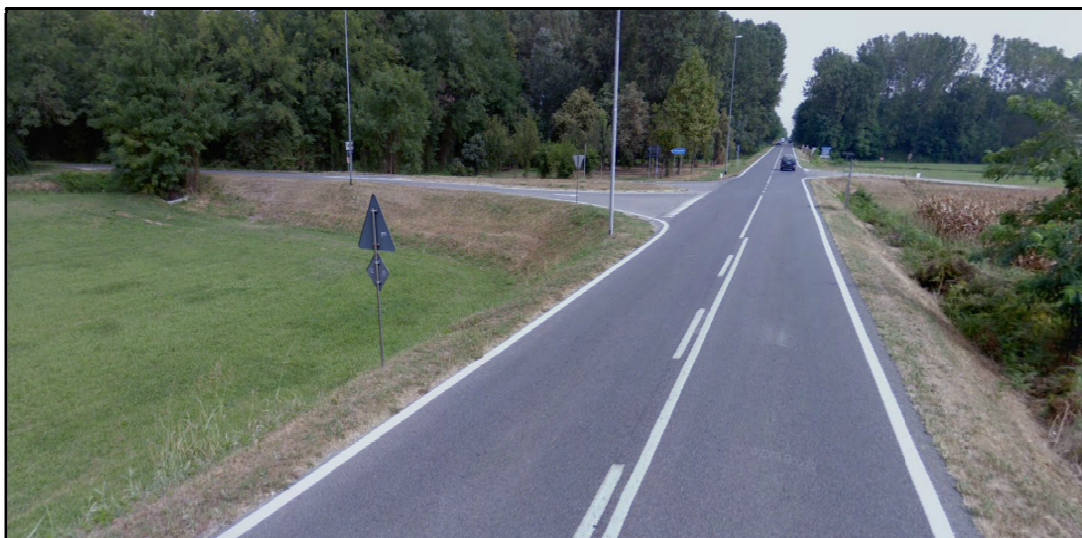
- Il tratto viario presenta un rettilineo molto lungo, per questo i mezzi sorraggiungo a velocità elevate.
- Non è presente una pista ciclabile per la sicurezza di velocipedi.

- Adiacente alla sede stradale è possibile la progettazione di piste ciclabili con attraversamenti pedonali indiretti che servono l'intersezione.

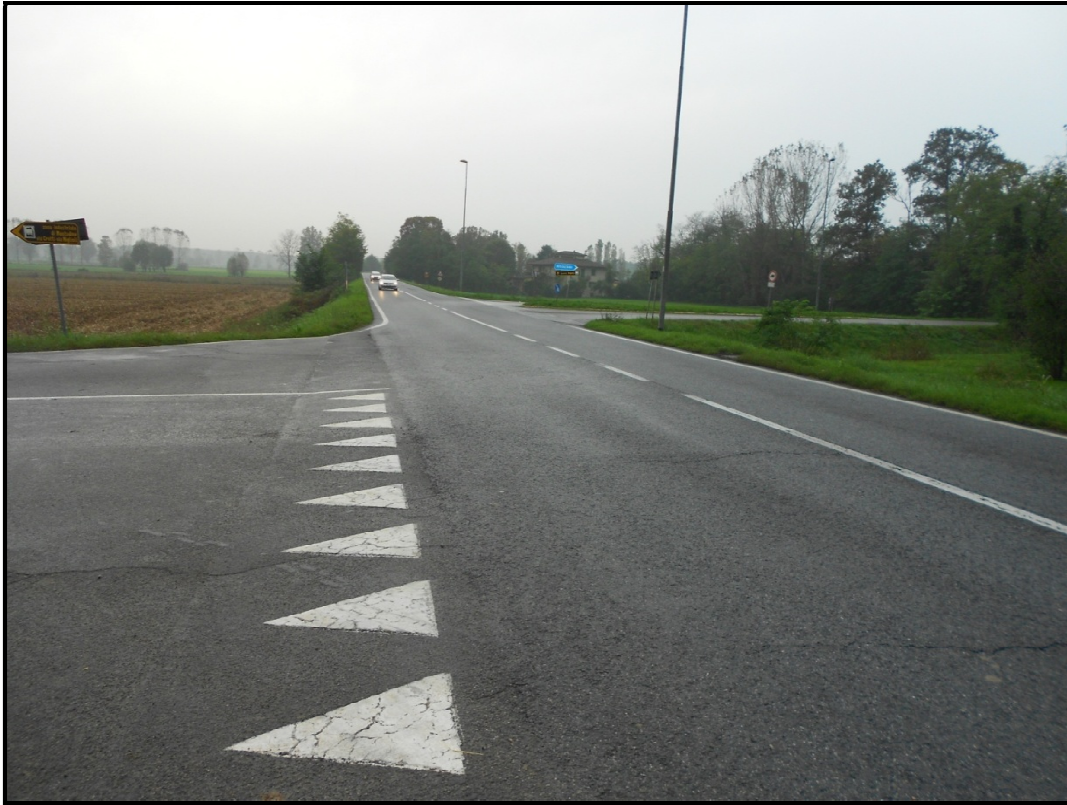
- L'intersezione risulta poco visibile anche nelle ore diurne.

- Prevedere una manutenzione della segnaletica orizzontale.
